**ENKELT AVHJÄLPTA HINDER I PRAKTIKEN**

**Göteborgs Stad**  
Trafikkontoret

Rapporten "Enkelt avhjälptra hinder i praktiken" består av två delar och redovisar i första delen Trafikkontorets tolkningar av föreskrifterna. Den andra delen är en exempelsamling med ett urval av praktiska erfarenheter från hundratals åtgärder.

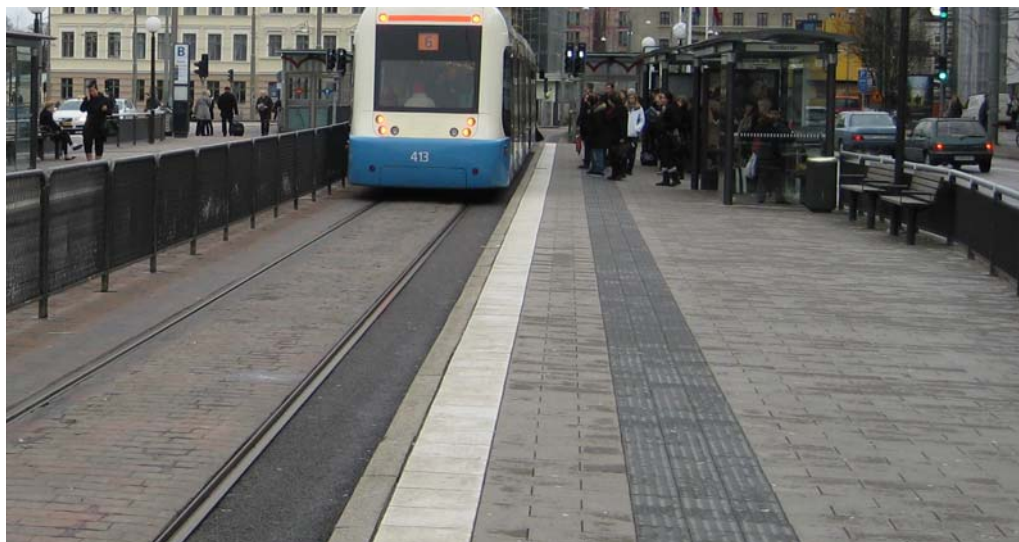
Hållplats Nordstan som visas i bilden ovan byggdes om 2008 och här syns både ledstråk för synskadade och en kontrastmarkering av hållplatskanten.

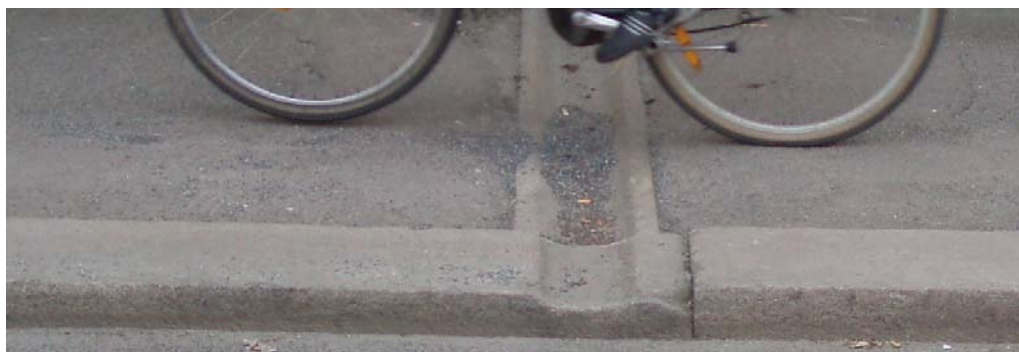
Bilden ovan visar ett typiskt exempel på befintlig rännal med djup skålning. Skålningen passar precis till rullstolens länkhjul vilket innebär en risk att den rullstolsburne faller ur rullstolen.

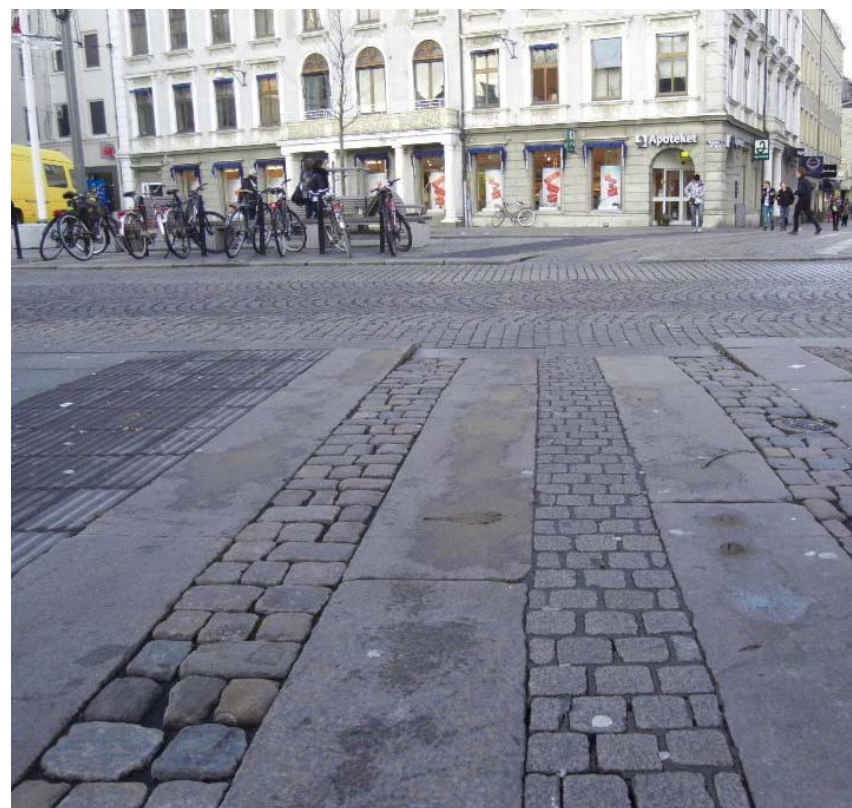
Ovan visas ett exempel från Kungssportsplatsen där sågad smågatsten lagts mellan hallarna för att ge ett jämnare ytskikt för gående i anslutning till sänkningen för rörelsehindrade. Till vänster om sänkningen skymtas ledstråket för synskadade.

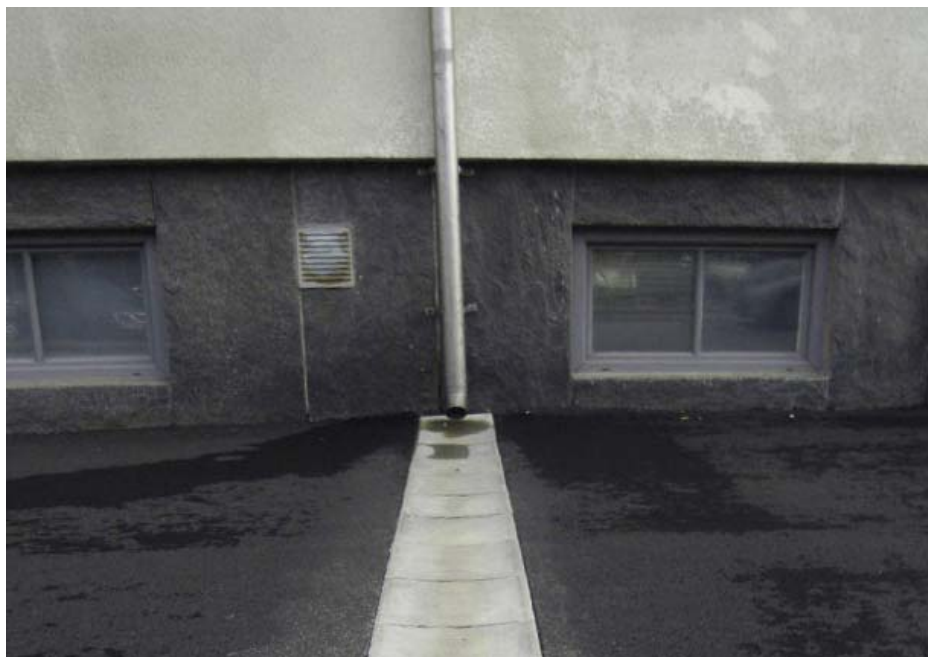
Rännalsplatta i betong med svag skålning används vid byte av rännalar med asfalt i gångbanan och kantstöd av råkant eller betong. Bilden ovan är tagen på Gibraltargatan.

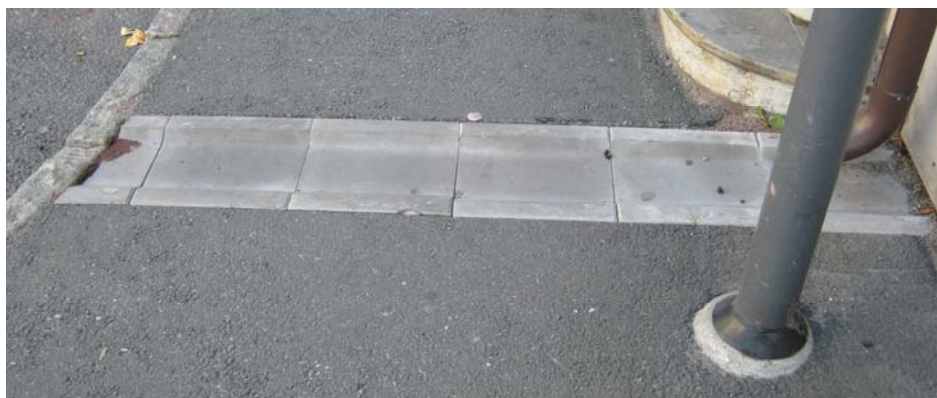
Bilden ovan visar en rännalsplatta ur leverantörens standardsortiment. Plattan används i vissa fall som rännal parallellt med gångbanan. Den har dock för skarpa avfasningar för att fungera optimalt tvärs gångbana och används därför **inte** som standard i Göteborg. På Herkulesgatan hade fel typ av platta lagts men är nu utbytt till den svagt skålade rännalsplattan som används som standard.

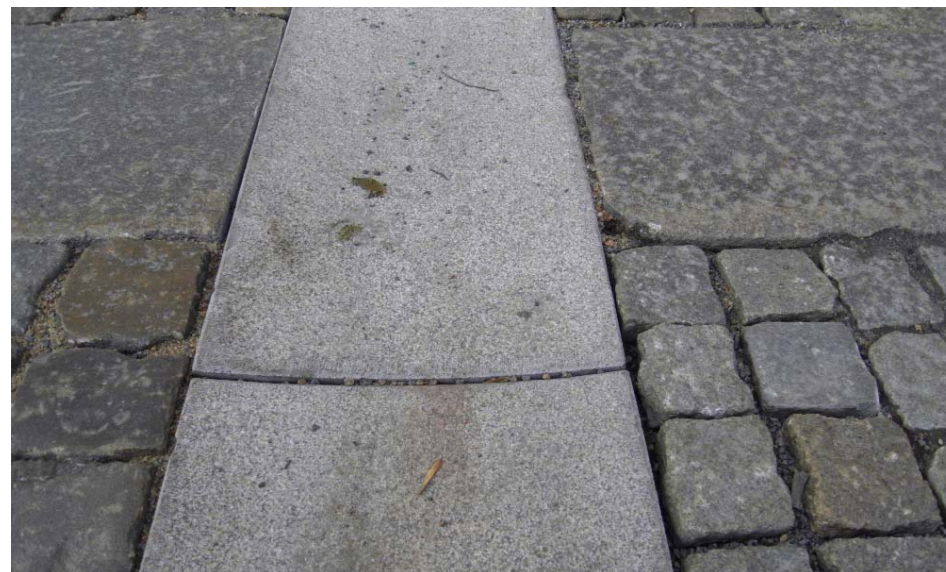
Inom Vallgraven byts djupa rännalar ut mot nytillverkad rännal i krysshamrad bohusgranit med svag skålning över hela stenens bredd.

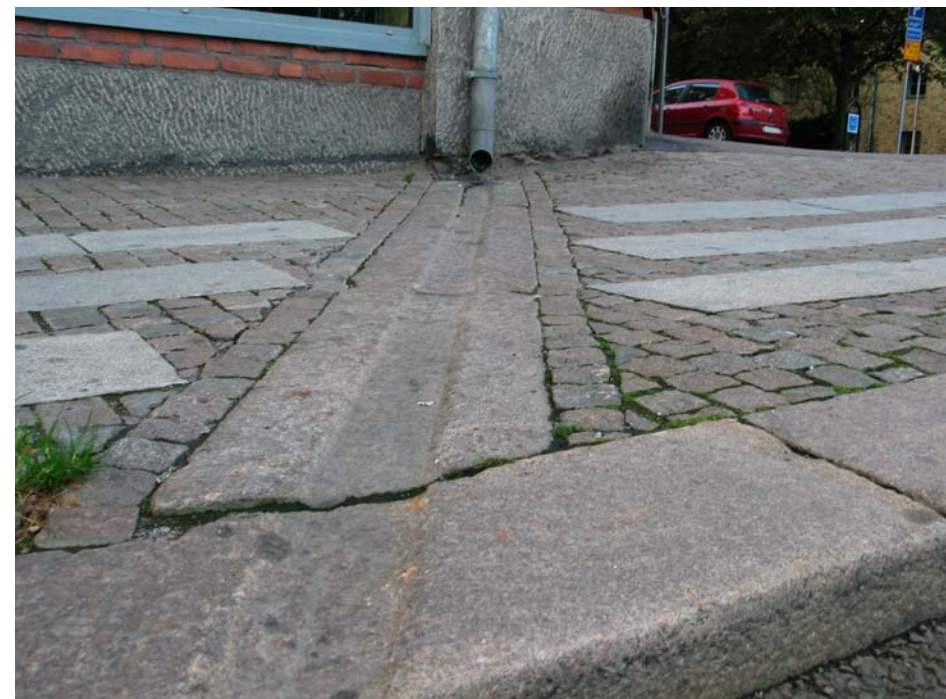
Befintliga rännalar i granit med grund ränna < 2 cm får ligga kvar.

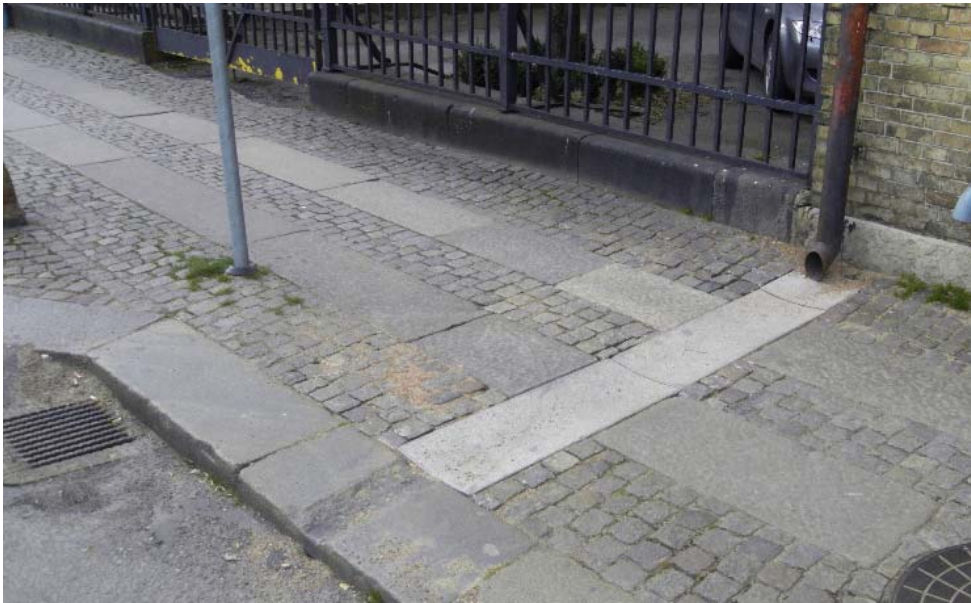
Rännalsplattan i granit måste läggas med varsamhet då den är både tung och skör i kanterna. På Stora Nygatan ger den ett bra helhetsintryck. Med tiden kommer stenen att få patina som gör att den smälter in bättre.

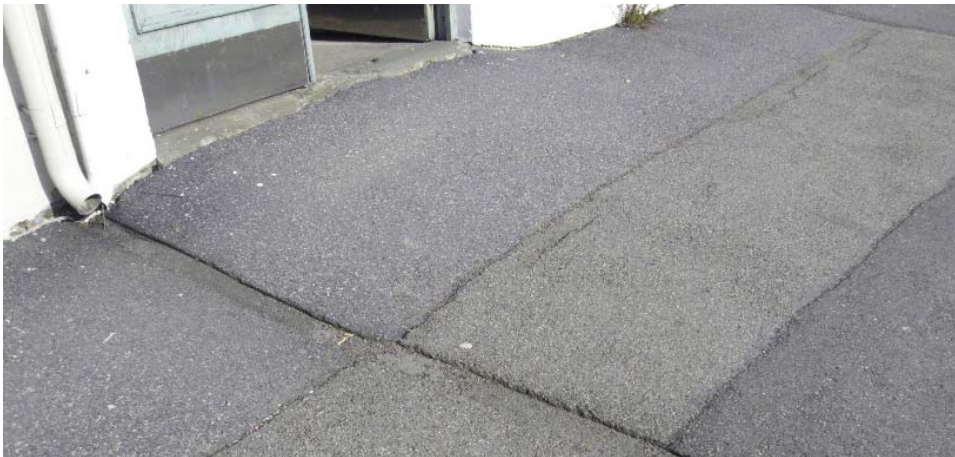
Sättningsbenägen mark tillsammans med mångårig fyllning innebär att rännalar inte kan bytas ut förrän gångbanan justerats rätt med avseende på kantstenshöjd och lutning. Det är inte ovanligt att gamla rännalar av granit ligger kvar under några lager asfalt. Bilden ovan visar ett sådant exempel för Madängsgatan.

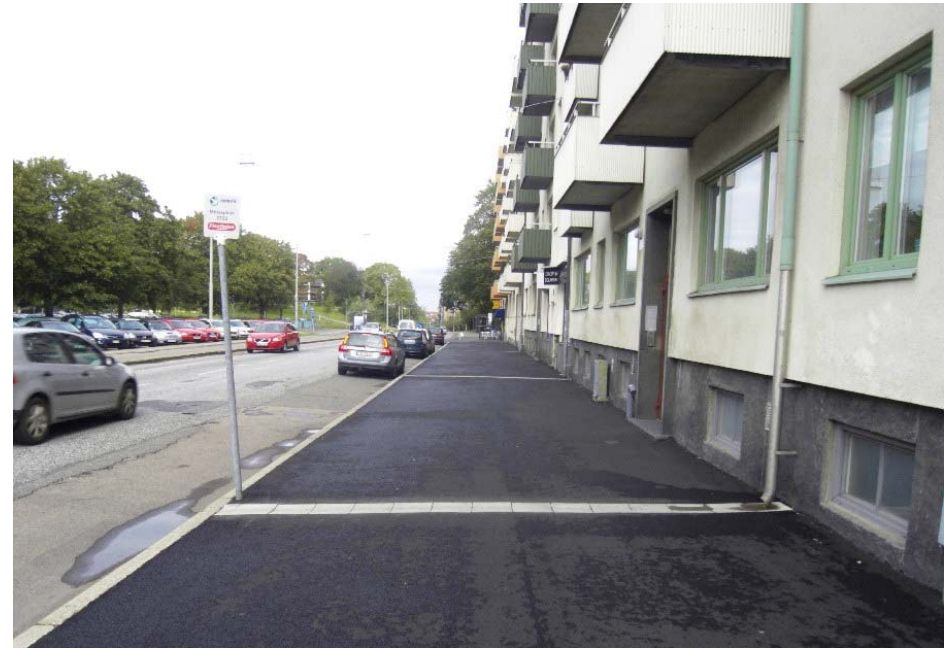
Bästa resultatet erhålls naturligtvis om byte av rännalsplattorna samordnas med nybeläggning av gångbanorna som i bilden ovan från Gibraltargatan.

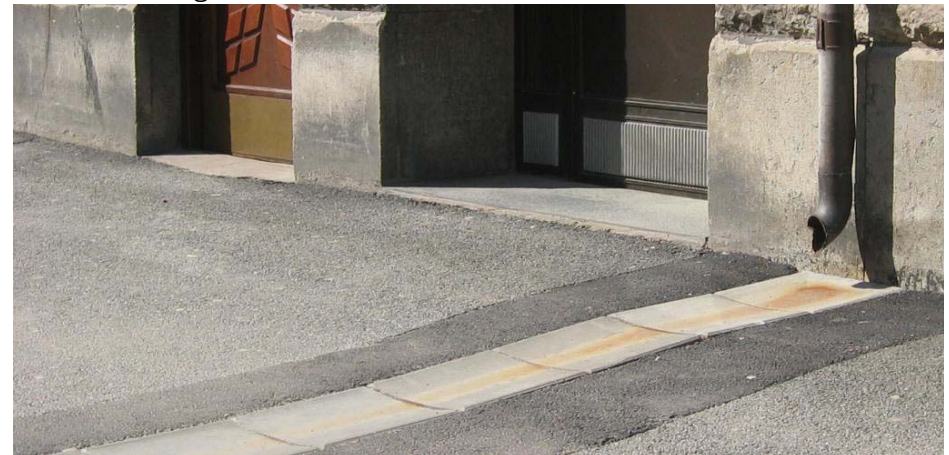
När gångbanan är i godtagbart skick och ingen nybeläggning förestår sågas asfalten i rännalsplattans bredd. I bilden ovan från Nordhems-gatan krävdes det en mindre belägningsjustering för att justera ojämnheter som annars skulle gett snubbelrisk mot plattkant.

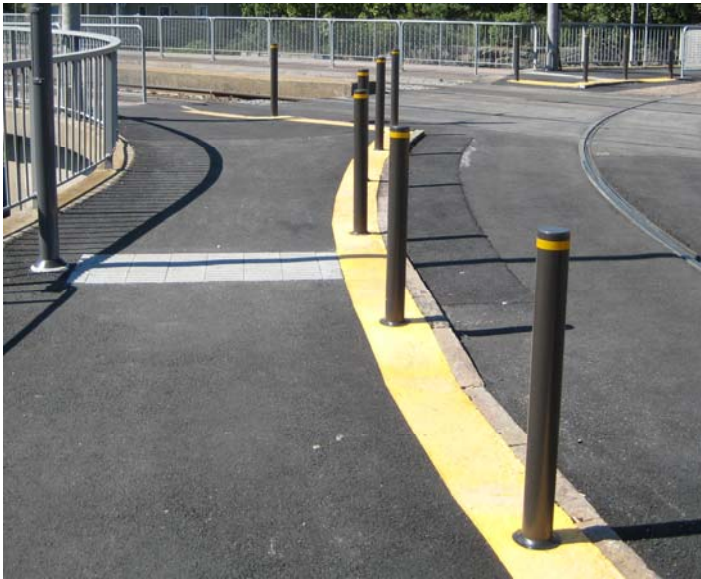
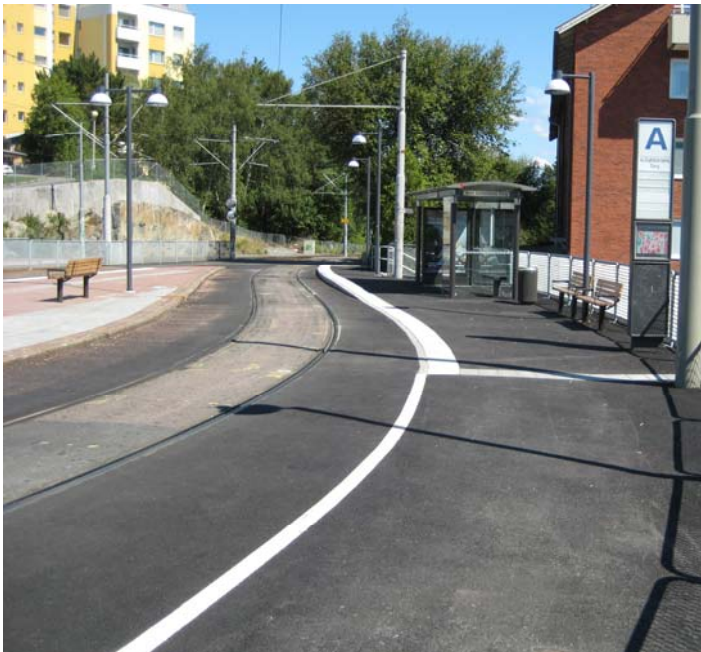
Spårvagnshållplatsen på Axel Dahlströms torg (bilden ovan och nedan) har byggts om och kontrastmarkerats. Gul markering används för varning och vit markering för att upplysa om hinder, nivåskillnader eller andra detaljer i närmiljön.

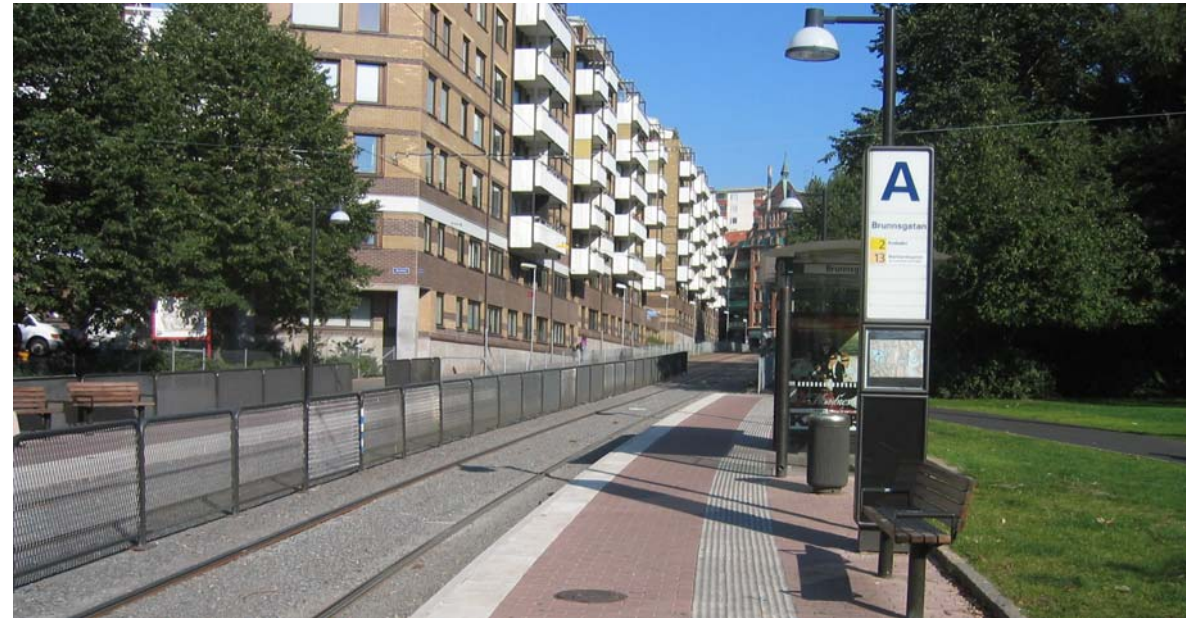
Hållplatsen vid Brunnsgatan byggdes om 2006. Den röda betongmarkstenen kontrasterar mot de genomfärgade vita betongplattorna närmast kanten. Effekten beror av väderförhållanden och avtar med tiden då markstenen bleknar.

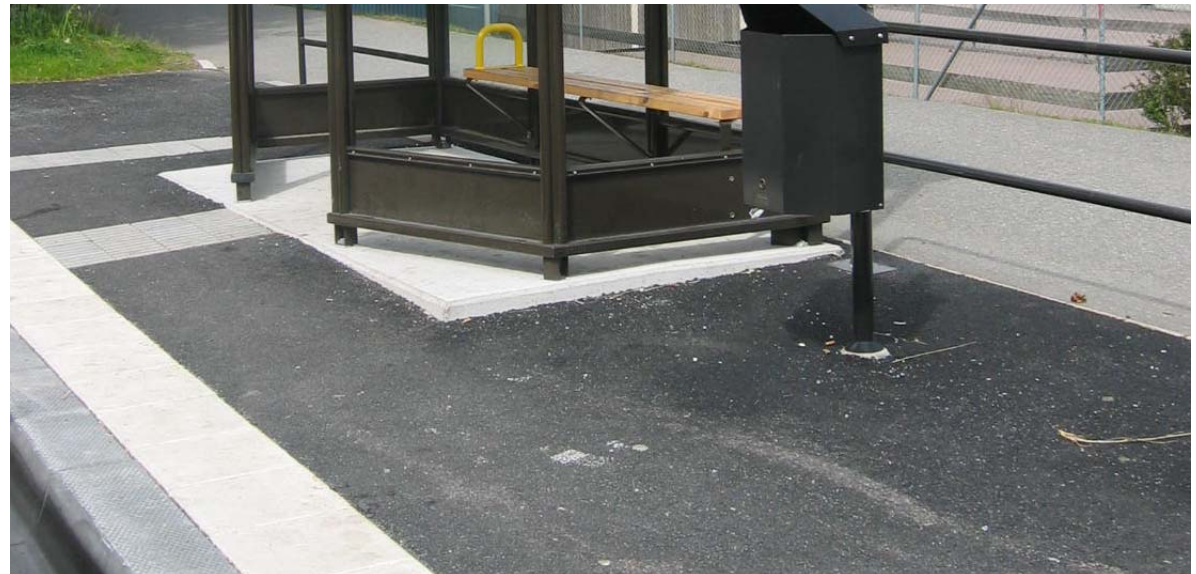
Busshållplatser med plattformsbeläggning av asfalt kontrastmarkeras. Effekten avtar även här allteftersom asfalten ljusnar. Bilden kommer från Rappedalens busshållplats.

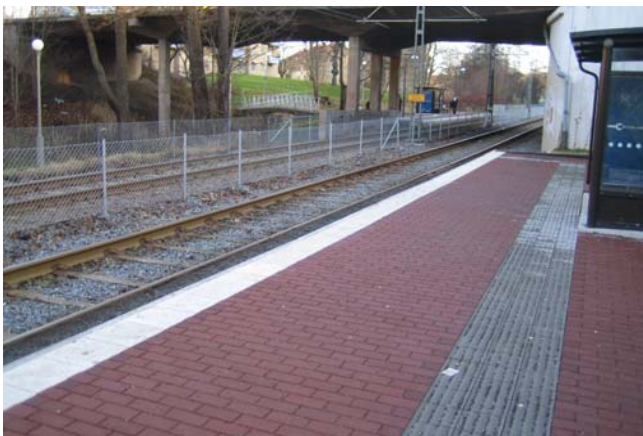
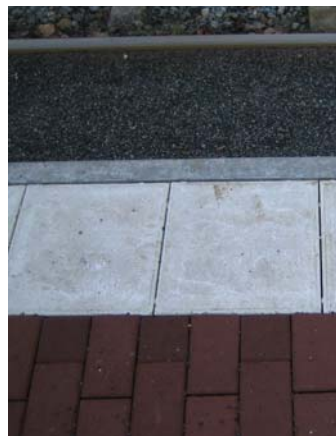
Kontrastverkan på hållplats Ekmanska - optimala förhållanden  
Mätning av nybyggd (2008) hållplats vid mulet väder efter regn visar en NCS-skillnad på 0,55 mellan vita betongplattan och markstenen på hållplatsytan.

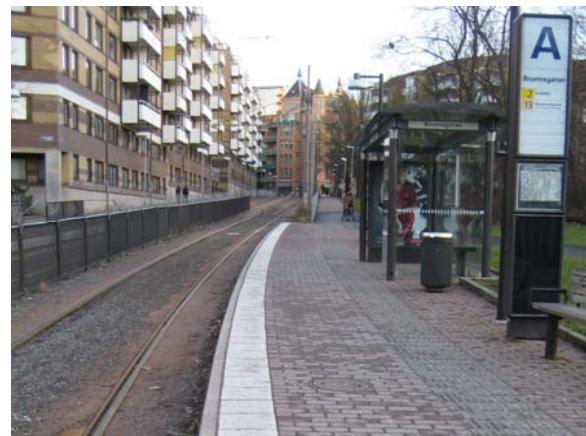
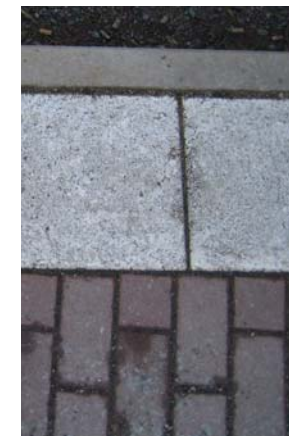
Kontrastverkan på hållplats Brunnsgatan - optimala förhållanden  
Mätning av hållplats ombyggd 2006 vid mulet väder efter regn visar NCS-skillnad på 0,40-0,60 beroende på var mätningen utförs eftersom ytan är ojämnt smutsig och mätas olika av fukt. Vid mätning på torr betong blir skillnaden i NCS 0,25-0,40.

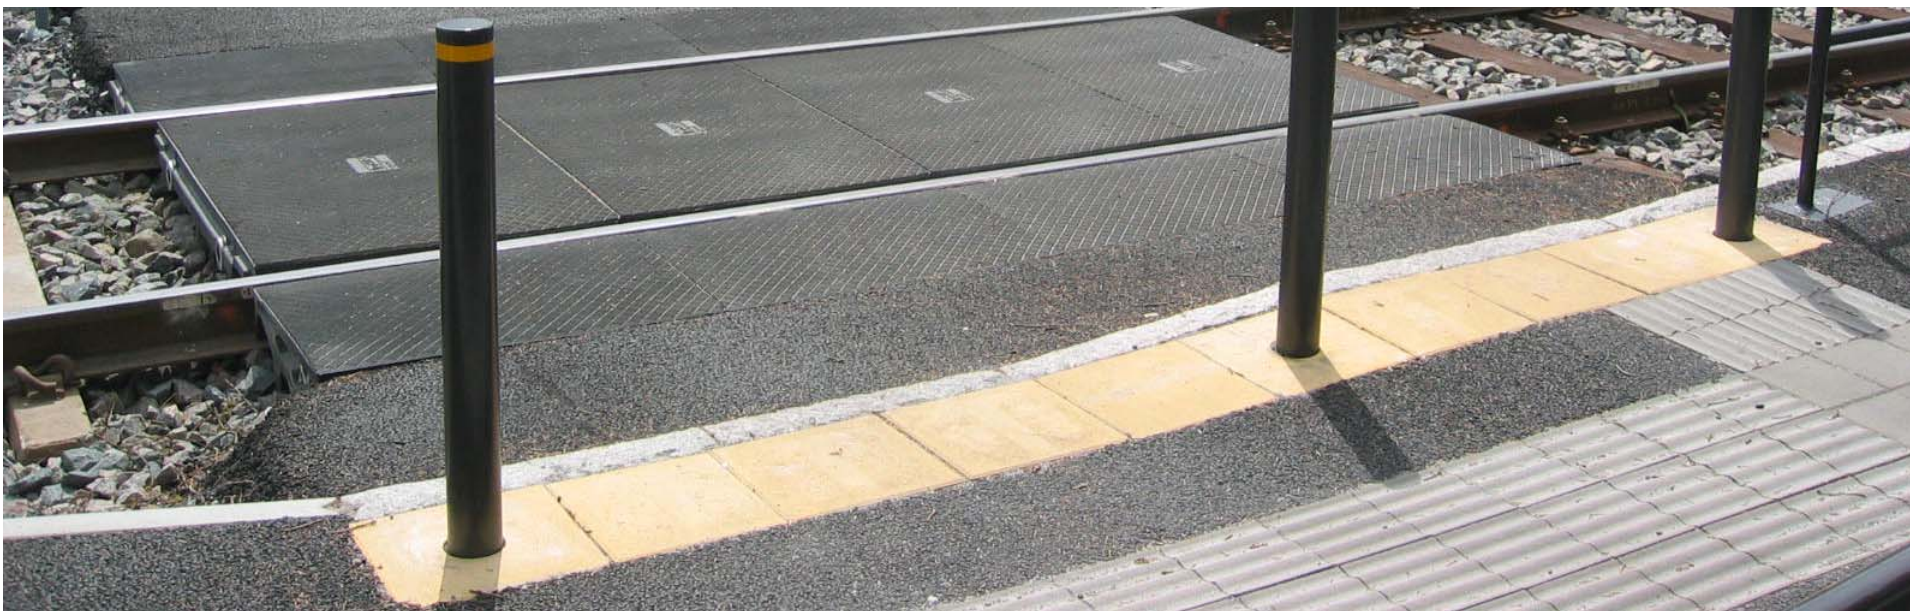
Bilden ovan från en nybyggd spårpassage vid hållplats Nya Varvet en solig vårdag visar bästa kontrast som kan uppnås med standard-produkter. I verkliga förhållanden visar det sig att Boverkets föreskrivna krav på NCS-skillnad är svåra att uppfylla annat än de första åren. Under vilka förhållanden kraven skall uppfyllas framgår inte men även om de inte uppfylls kan markeringen ändå vara till nytta särskilt kvällstid om den är utförd av markeringsmassa med reflexverkan.

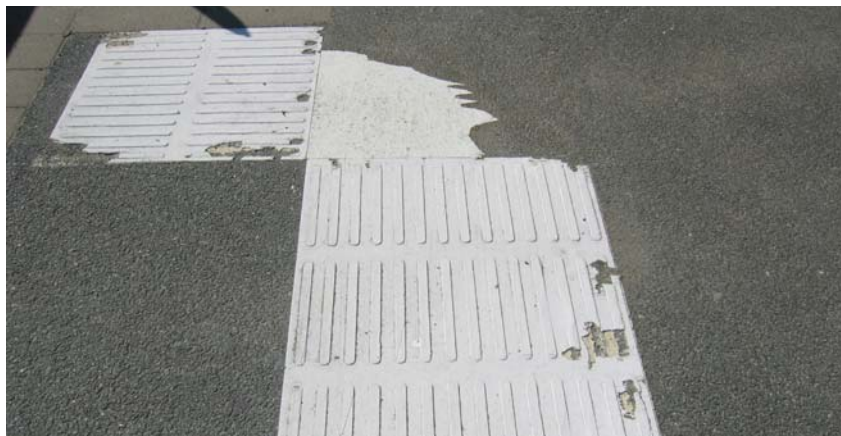
Test av ledstråk som klistras på befintlig markbeläggning. En enkel variant av ledstråk som visat sig ha en dålig beständighet. Remsan på bilden har suttit två vintersäsonger. Produkten kan dock vara lämplig vid större tillfälliga trafikomläggningar.

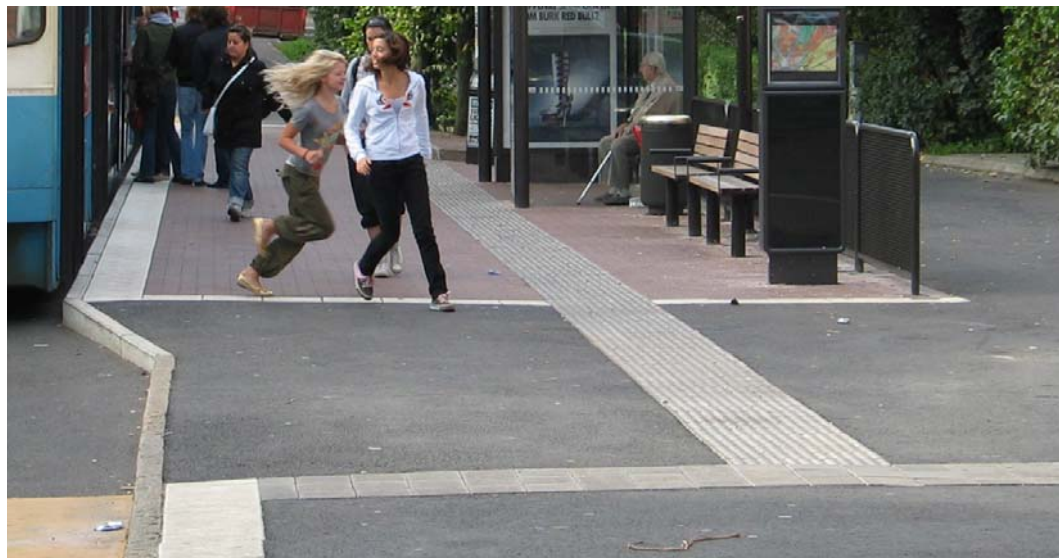
Ledstråken riktningsändras helst vinkelrätt med släta plattor i korsningspunkten

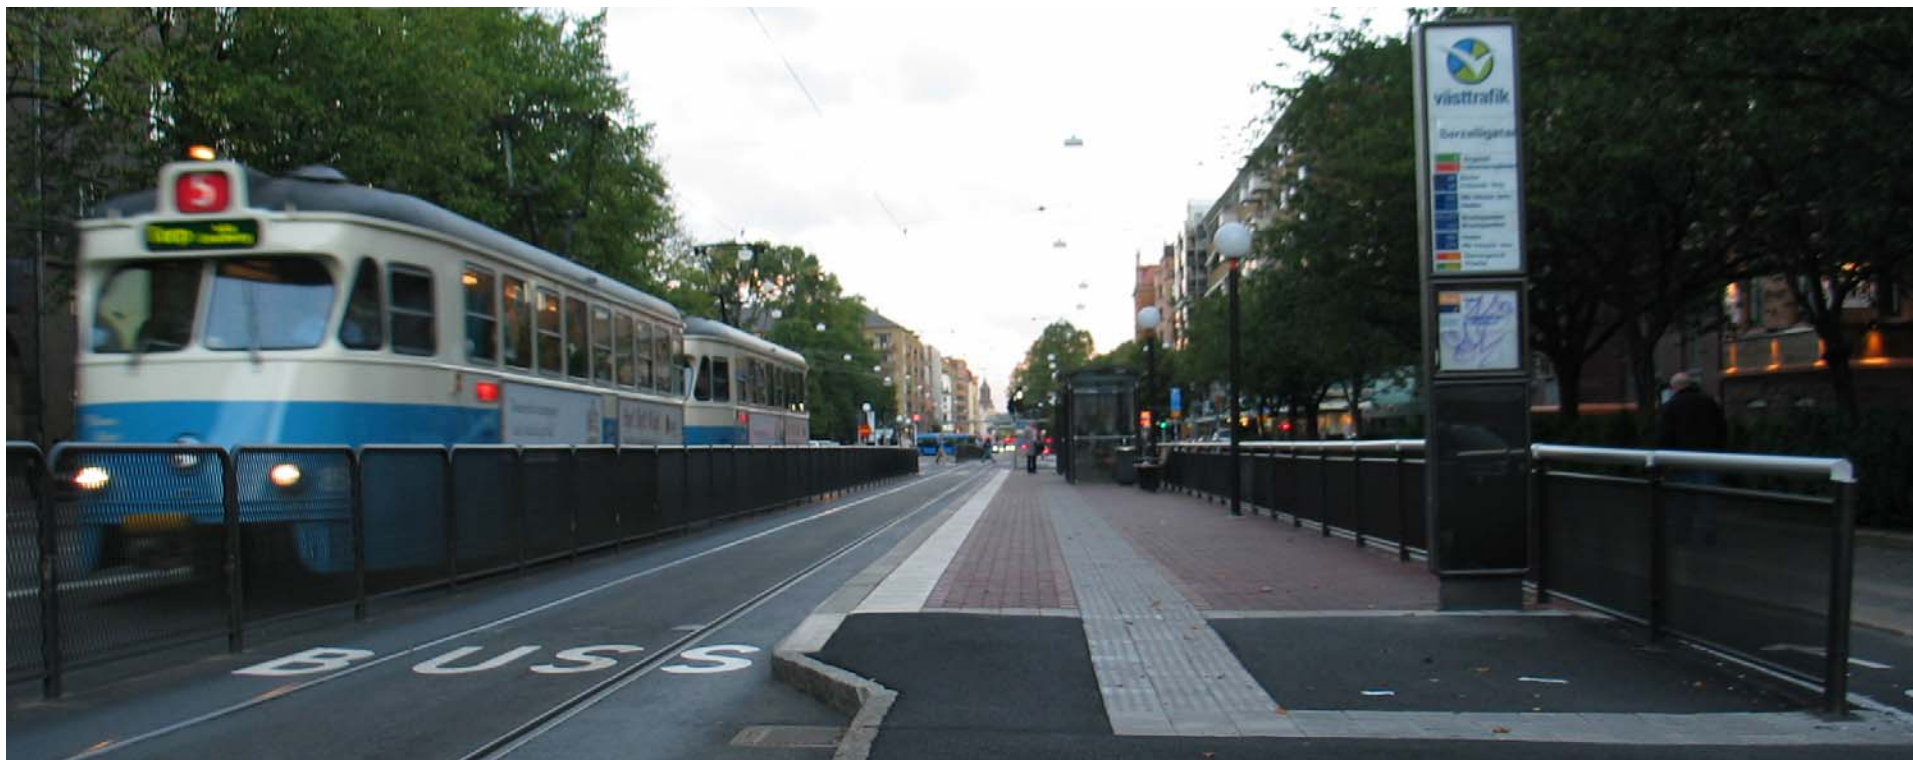
Ledstråket på hållplats Berzeliigatan kopplar samman gångpassagen till höger med påstigningspunkten till buss/spårvagn i hållplatsens framkant.

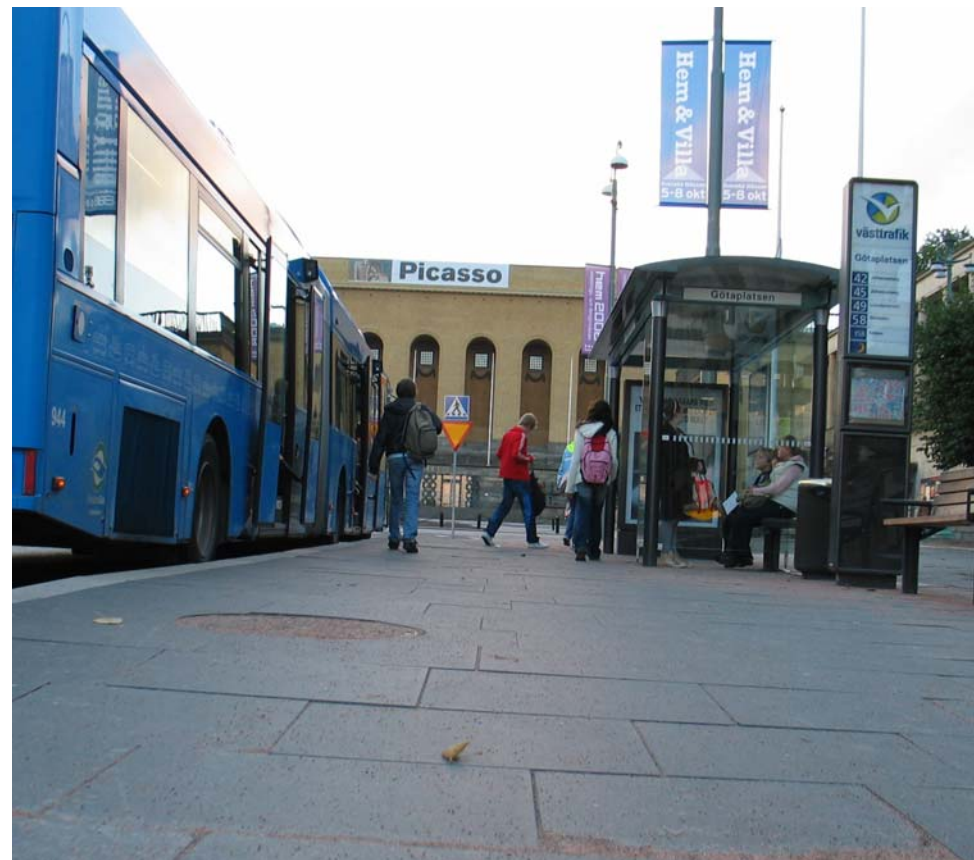
Släta naturstensplattor har lagts vid hållplats Götaplatsen på Kungsporsavayn. Avgörande för en god tillgänglighet är förutom plattornas yta att de läggs noggrant med täta fogar. Här ger de mörka plattorna en kontrastverkan till den ljusa kantstenen mot körbanan.

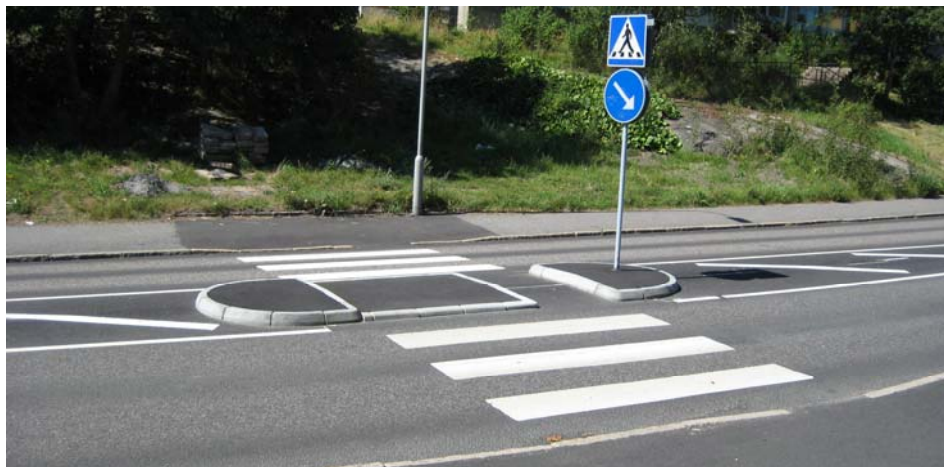
Bilden ovan visar ett markerat övergångsställe som byggts om på Högsbogatan inom ramen för KOLLA. Åtgärden omfattar kantstödsjusteringar, ombyggd refug och ny beläggning. Den stora nyttan motiverar att åtgärden ses som ett enkelt avhjälpt hinder.

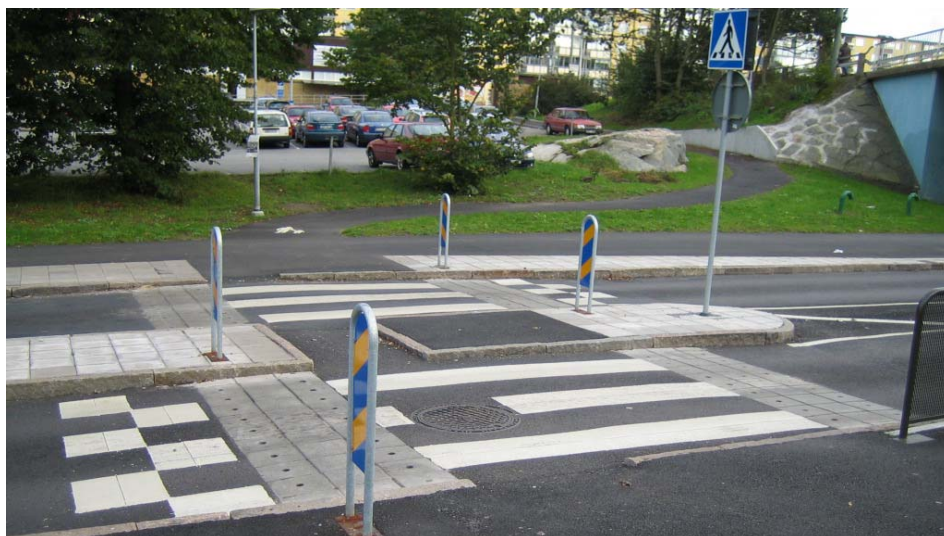
I samband med hållplatsombyggnader åtgärdas intilliggande övergångsställen. Bilden visar en förhöjd gångpassage vid hållplats Temperaturgatan med sänkning för rullstol på en meters och bibehållet kantstöd till nytta för den synskadade på resterande bredd. Utförandet är standard vid nybyggnad av förhöjda gångpassager.

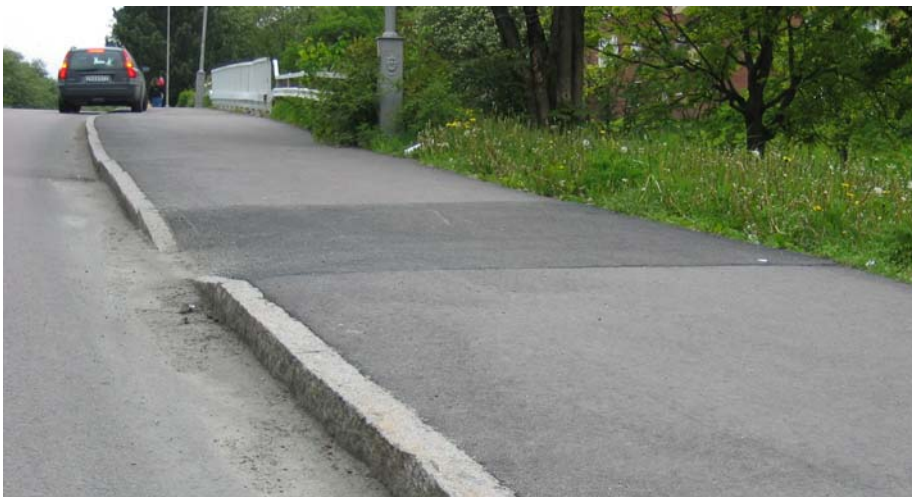
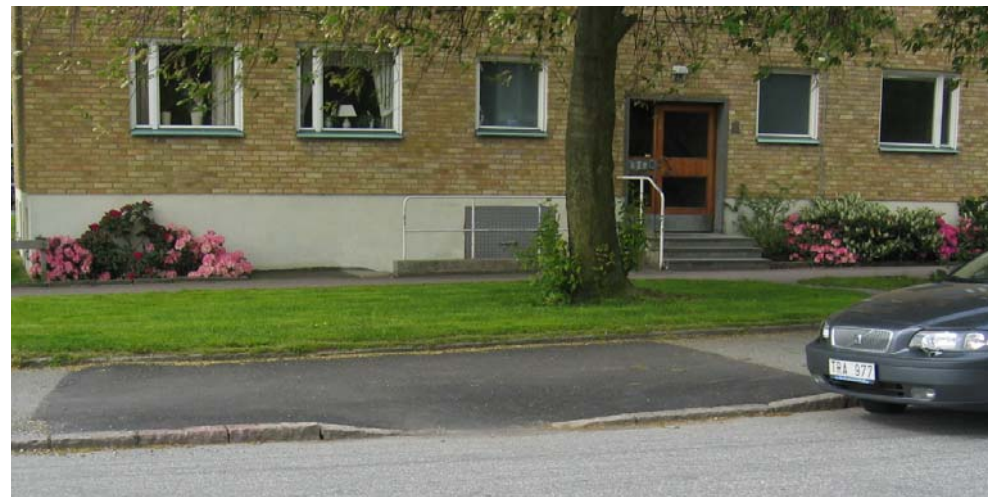
Ovanstående bilder visar två exempel på kantstödssänkning i anslutning till korsningar i lokalgatunätet. Max 8 % lutning vid utjämning av kantsten föreskrivs i TPU. Observera att hela gångbanans bredd utnyttjas och asfalteras om för att få bra helhetslösning. Åtgärden betraktas som ett enkelt avhjälpst hinder där kostnaden per sänkning är ca 5 tkr. Anpassning kan inte ske av alla korsningspunkter i lokalgatunätet utan består av prioriterade stråk och kompletteringar utförda som individuella anpassningar där behovet påtalats från medborgare.

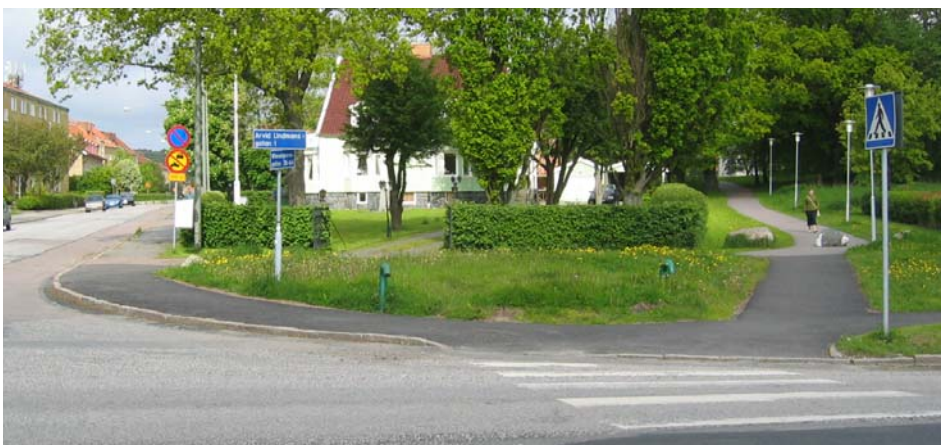
Tillgänglighetshöjande åtgärder genomförs i Trafikkontorets ordinarie organisation vilket innebär automatisk samordning med mindre underhållsarbeten. Vid utjämning av gångpassagen har man i detta fall också passat på att rusta upp omgivande gångytor. En upptrampad stig har ersatts av en asfalterad gångväg vilket finansierats av budgeten för gatuunderhåll.

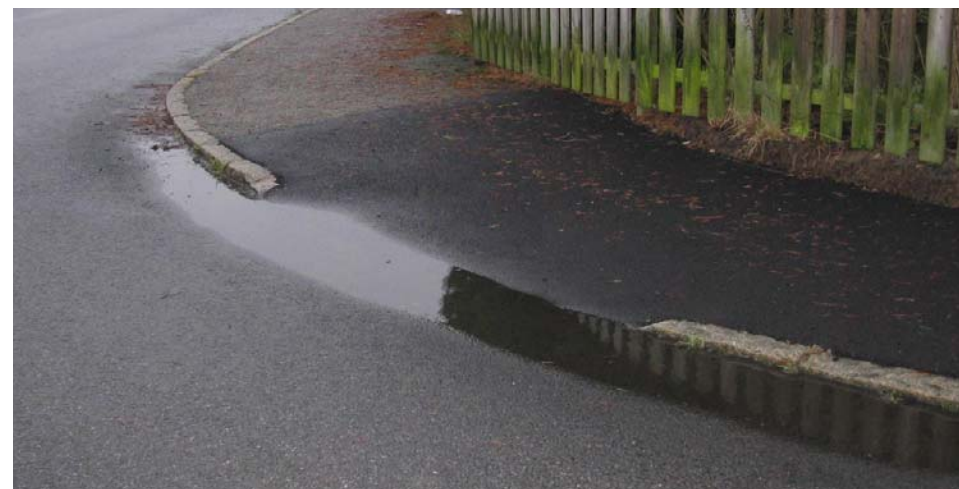
Är inte beläggningen som helhet i gott skick med väl fungerande avvattning bildas lätt vattensamlingar i anslutning till nedsänkningen. En avvägning görs för varje plats om åtgärden är möjlig att genomföra. Höjdsättningen anpassas så att genomförd anpassning kan ligga kvar när beläggningen byts i ordinarie belägningsunderhåll.

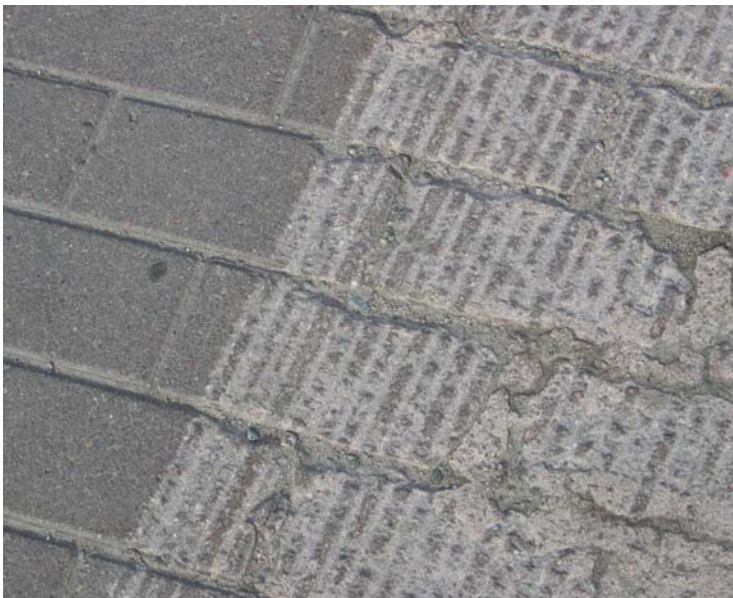
Bilden till höger visar en spårpassage i gjutbetong där utjämningen består av "asfaltcigarr". Metoden är enkel och billig men är inte estetiskt tilltalande och uppfyller sällan kravet på max lutning 8%. En lutning över 8% medför att personer med manuell rullstol riskerar att fastna med fotstödet vid passage vilket kan ge svåra konsekvenser.

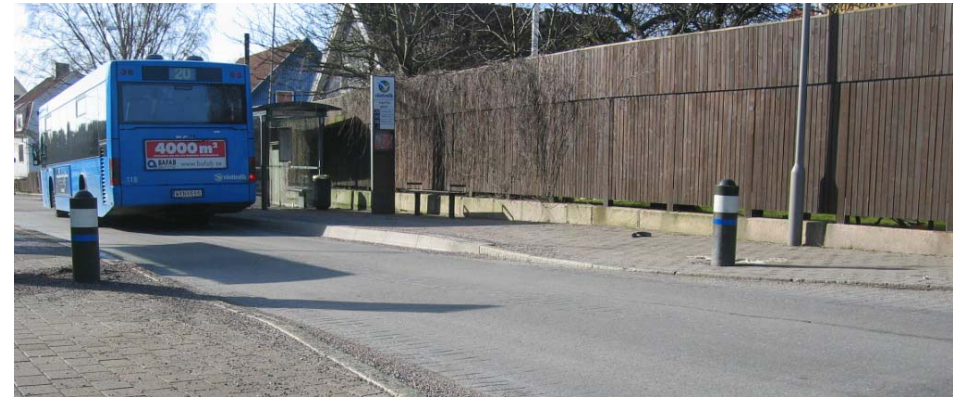
Bilden ovan visar en timglashållplats på Grimmeredsvägen som byggdes om i slutet av 90-talet enligt då gällande standard med kantstödshöjd på 40 mm. Ombyggnad till nu gällande standard sker när hållplatsen behöver åtgärdas av underhållsskäl. Utgör den en viktig passage kan asfaltcigarrer eventuellt tillåtas förutsatt att de uppfyller lutningskrav på max 8%.

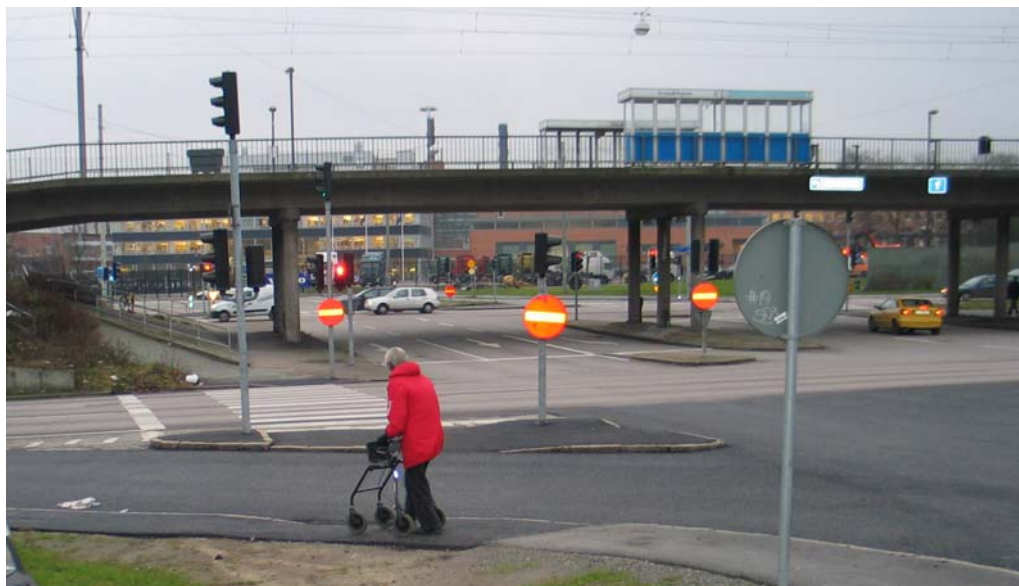
Förvånansvärt många använder tillgänglighetsanpassningarna även om de är utförda i komplicerade trafikmiljöer med långa gångavstånd. Bilden ovan är tagen vid övergångsstället till spårvagnshållplats Gropegårdsgatan.

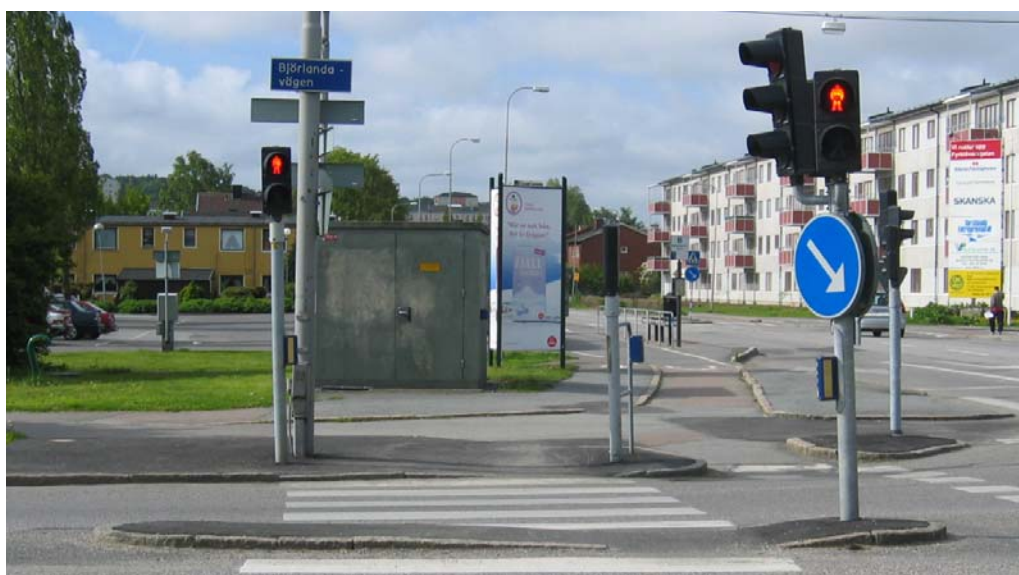
På Björlandavägen har kantstödssänkningar utförts utan att signalstolpar flyttats vilket ger omvägar för att nå tryckknapp och en svårorienterad miljö för den synskadade.

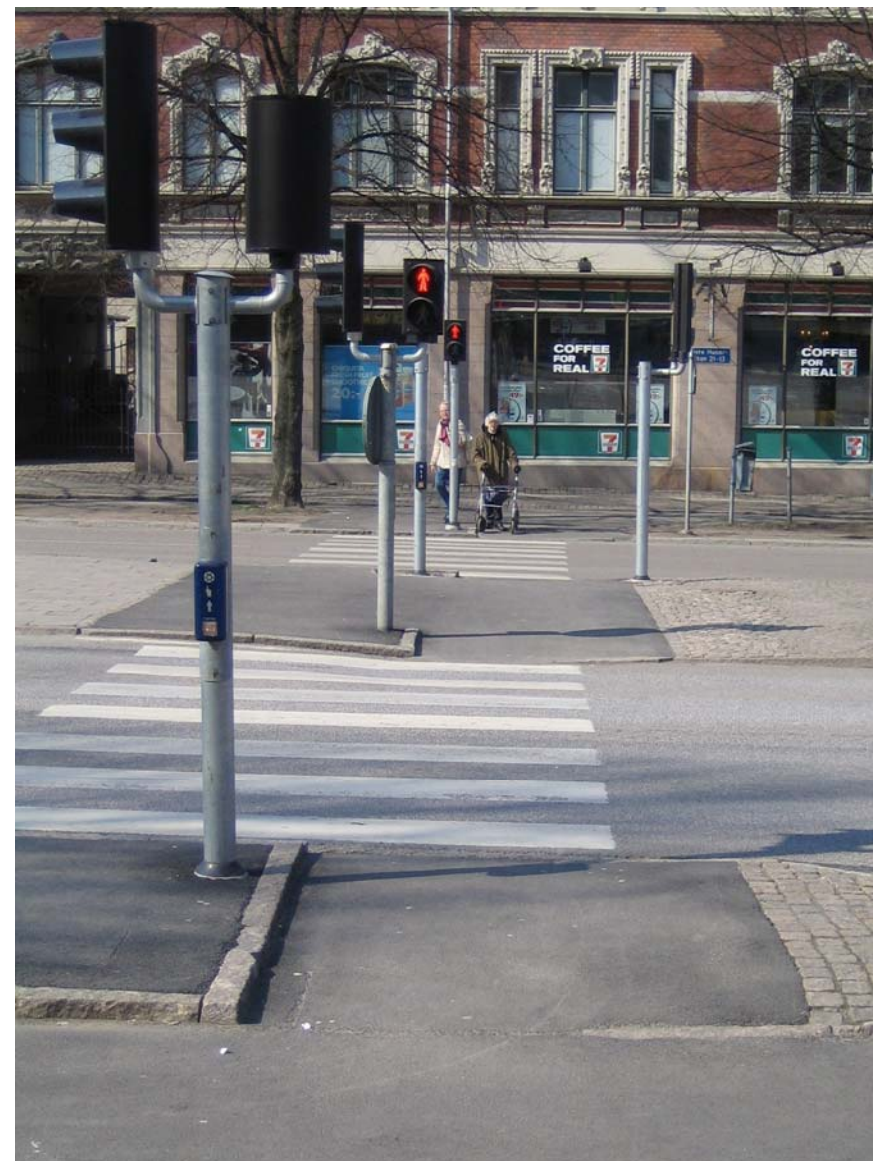
Det signalreglerade övergångsstället på Övre Husargatan som visas i ovanstående bild har utförts enligt senaste revideringen av Trafikkontorets projekterings- och utförandeanvisningar, TPU. Här samsas synskadade och rörelsehindrade om samma tryckknapp utan att behöva sidoförflytta sig. Genom att samverka med underhållsarbeten kan arbetet effektiviseras.

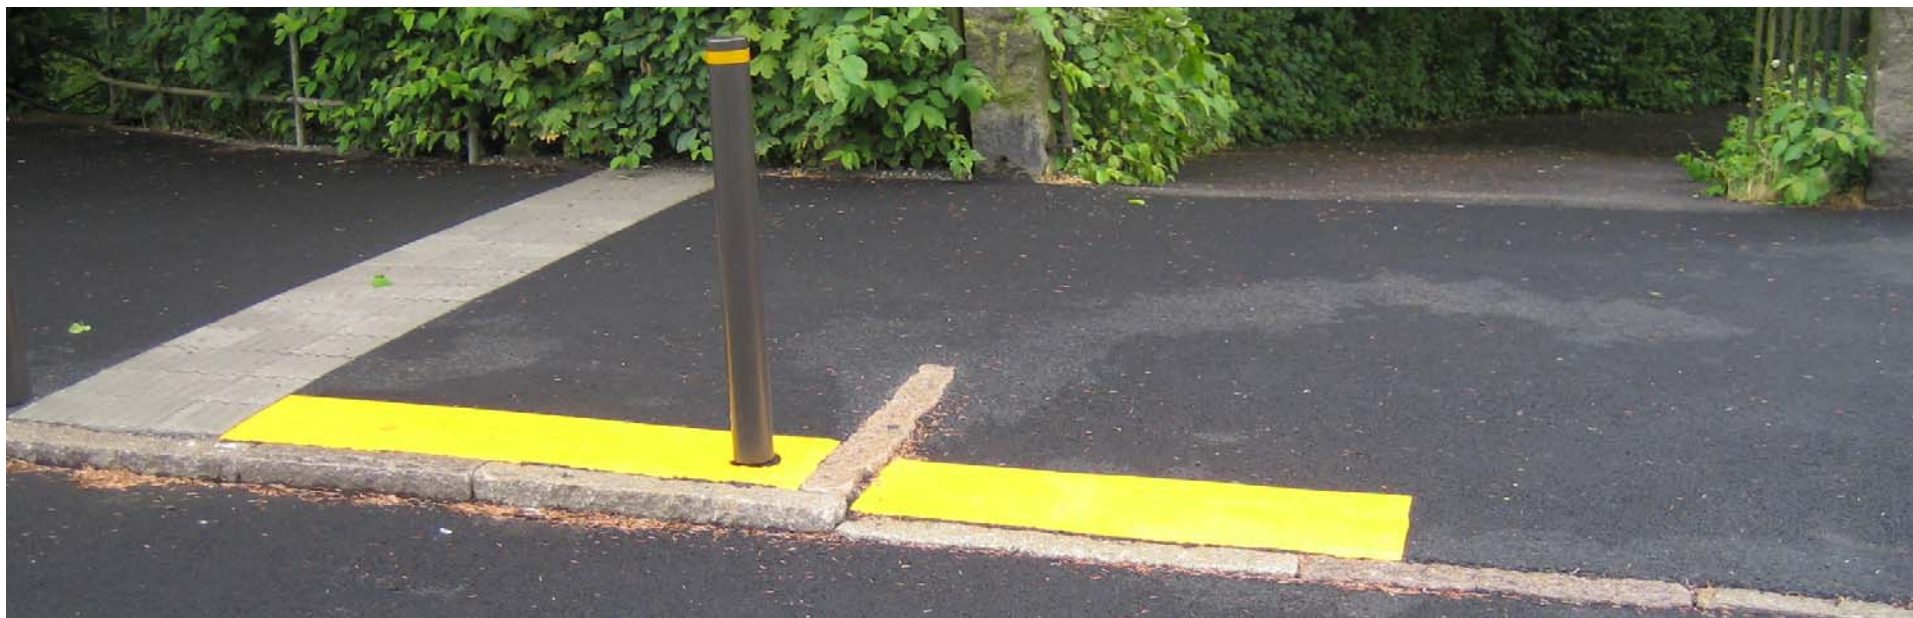
Bilden ovan från Ekmanska visar gällande standard för utförande av gångpassager över spår med kontrastmarkering av kant, pollare och ramp.
