**ENKELT AVHJÄLPTA HINDER I PRAKTIKEN**

**Göteborgs Stad**  
Trafikkontoret

Rapporten "Enkelt avhjälptra hinder i praktiken" består av två delar och redovisar i första delen Trafikkontorets tolkningar av föreskrifterna. Den andra delen är en exempelsamling med ett urval av praktiska erfarenheter från hundratals åtgärder.

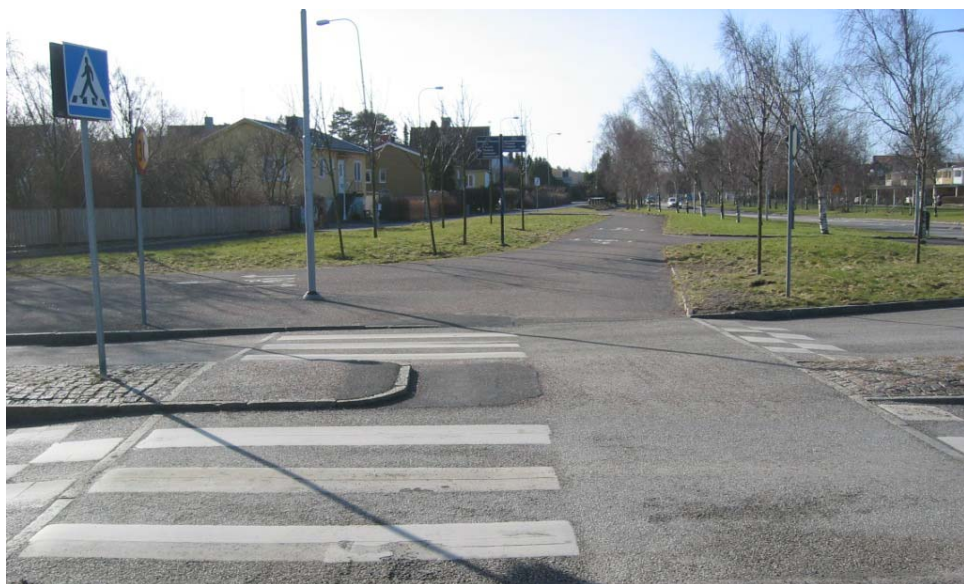
I vissa fall kan cykelbanan nyttjas som nollad gångpassage för rullstolsburna. Här har dock en separat ”rullstolsbana” anlagts eftersom cykelbanan är ett frekvent huvudstråk med höga farter.

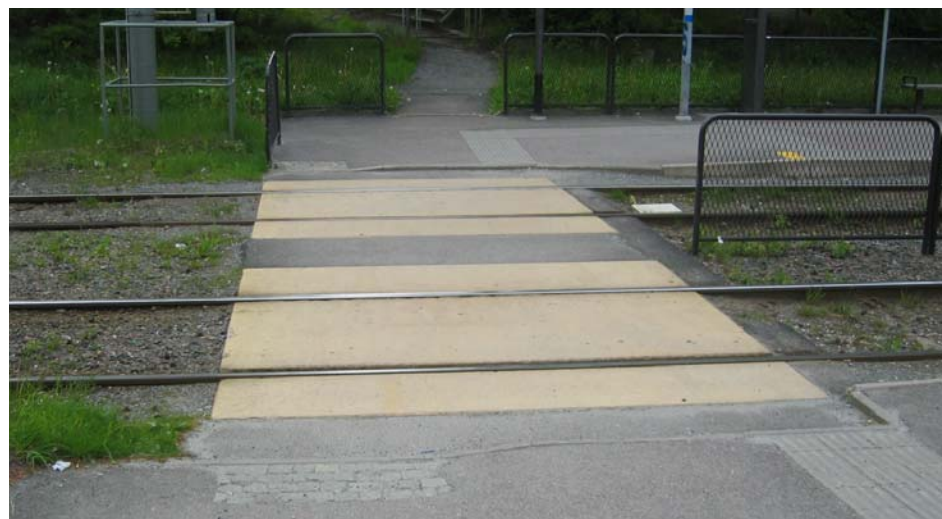
På spårvagnshållplatsen Januarigatan har befintlig sänkning enligt tidigare standard lämnats utan åtgärd. På sikt kommer alla spårpassager att byggas om för ökad trafiksäkerhetsstandard. Nyttan bedöms därför större att använda tilldelade budgetmedel för åtgärd där anpassningar saknas.

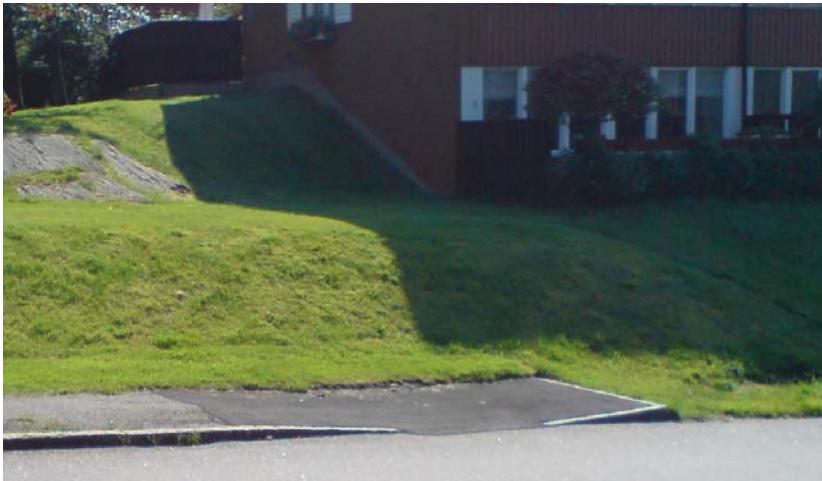
Gångbanan på bilden ovan avslutas med en upphöjning intill sänkningen för att minimera risken att rullstolsburna hamnar i diket.

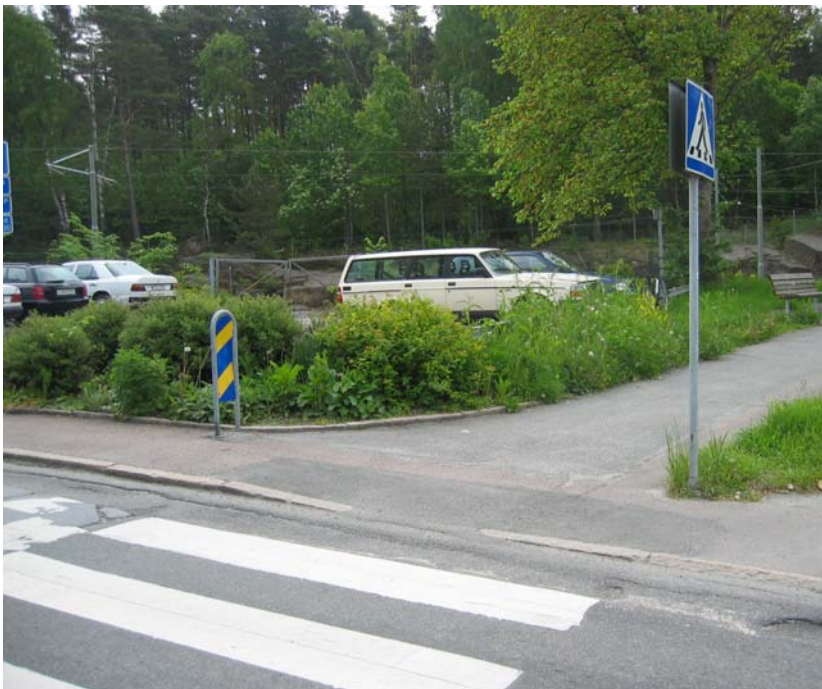
Platågupp och förhöjda gångpassage anpassas endast vid nybyggnation då ombyggnad är för kostsamt för att betraktas som enkelt avhjälpta hinder.

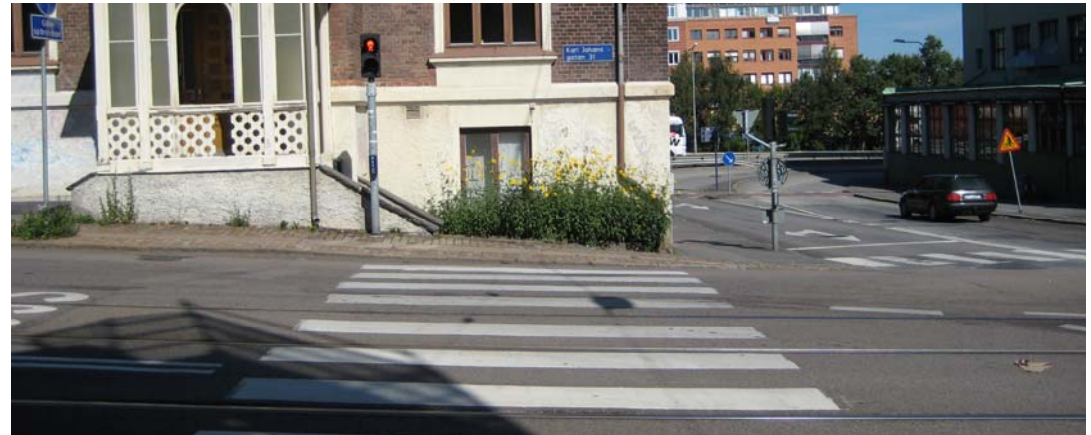
Systemtänkande vid planering av tillgänglighetsanpassningar innebär att hänsyn ska tas till hela omgivningen. I det aktuella fallet är lutningarna för branta och underlaget av smågatsten olämpligt för att i praktiken kunna användas av personer i rullstol. Det är därför tveksamt om korsningen är rimlig att åtgärda ur tillgänglighetssynpunkt. Istället läggs extra kraft på att finna och anpassa alternativa vägar.

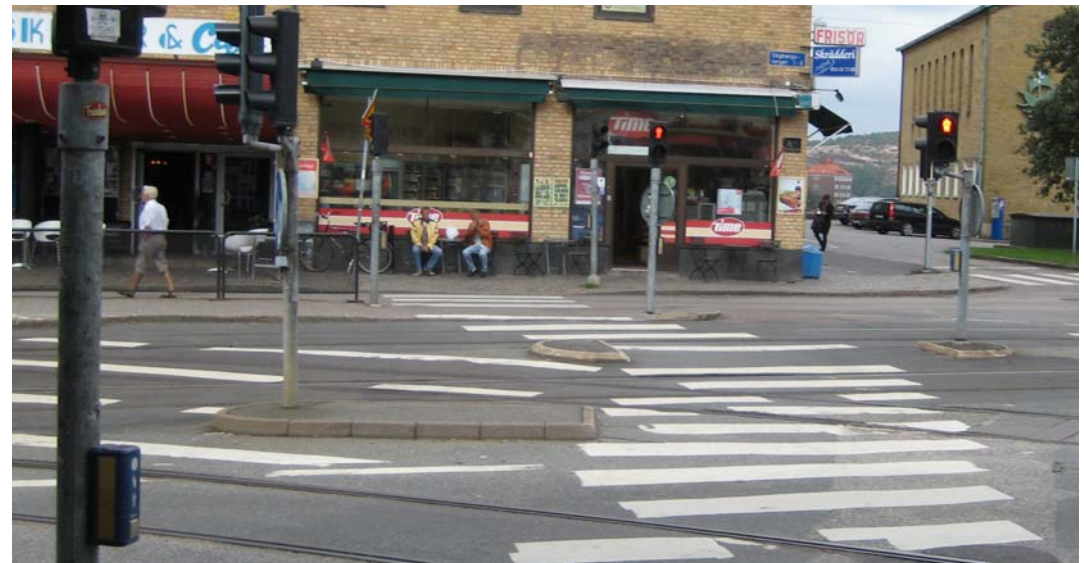
I vissa fall är den befintliga trafikmiljön så komplex att tillgänglighetsanpassning för synskadade känns omotiverad. Signalreglerade passagen vid Stigbergstorget som visas ovan är ett sådant exempel. Platsen kräver en större översyn för att skapa trafiksäkra miljöer för alla.

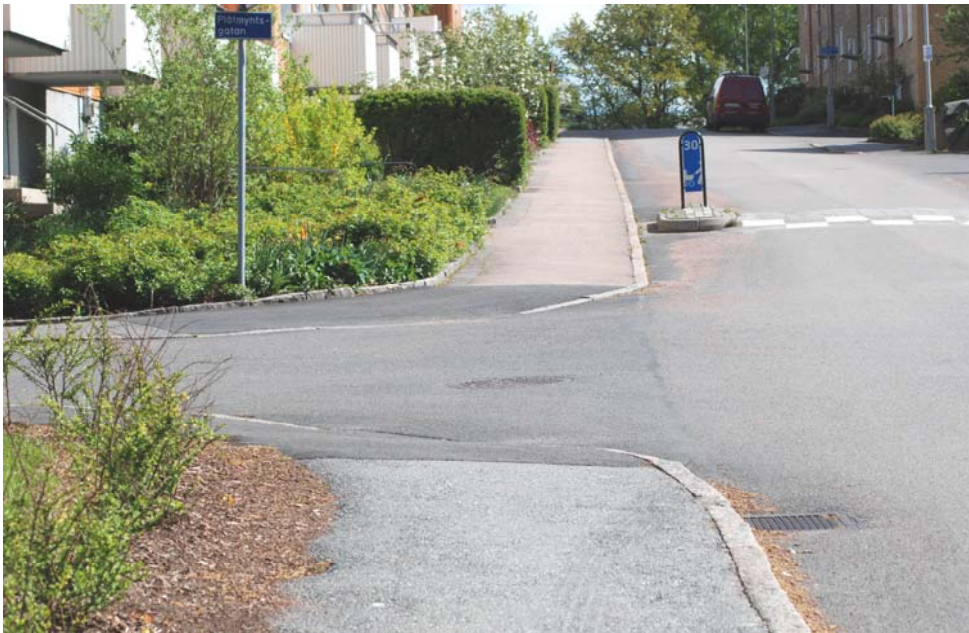
Bilden ovan visar åtgärder på lokalgatunätet i Högsbo i samband med beläggningsunderhåll. Då gatorna är smala och trafiken lugn har hela gångbanebreddens sänkts i korsningen. Principen är verifierad av Synskadades Riksförbund i Göteborg som dock påpekat att åtgärden innebär mer olovlig trafik av cykel och moped på gångbanorna.

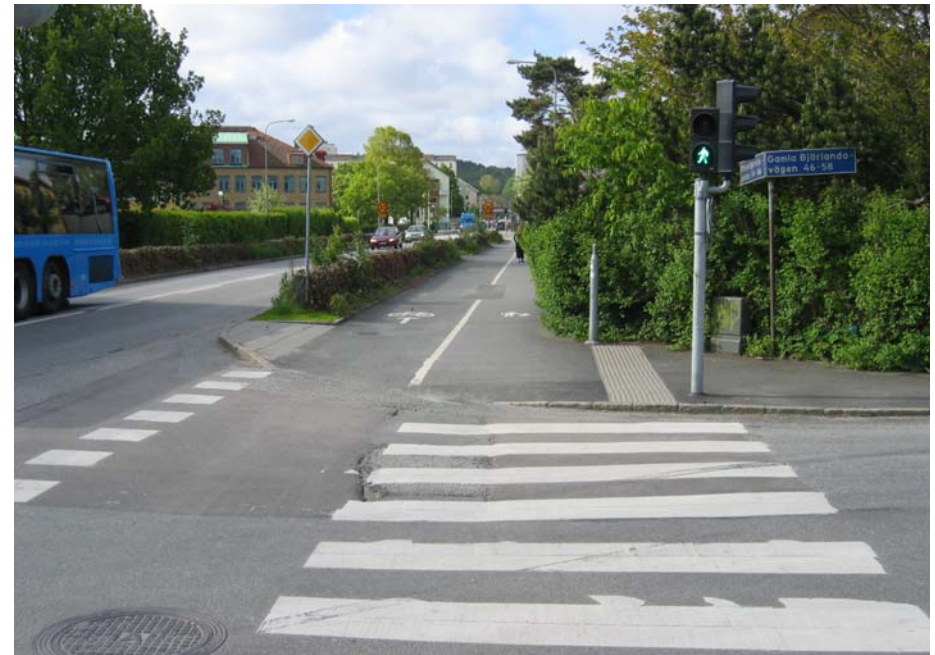
Tvärs Gamla Björlandavägen är kantstödet sänkt för rullstolar på gångbanedelen. Signalstolpen står dock kvar i ursprungligt läge eftersom fotgängare och cyklister automatiskt får grönt när trafiken på primärgatan har grönt.

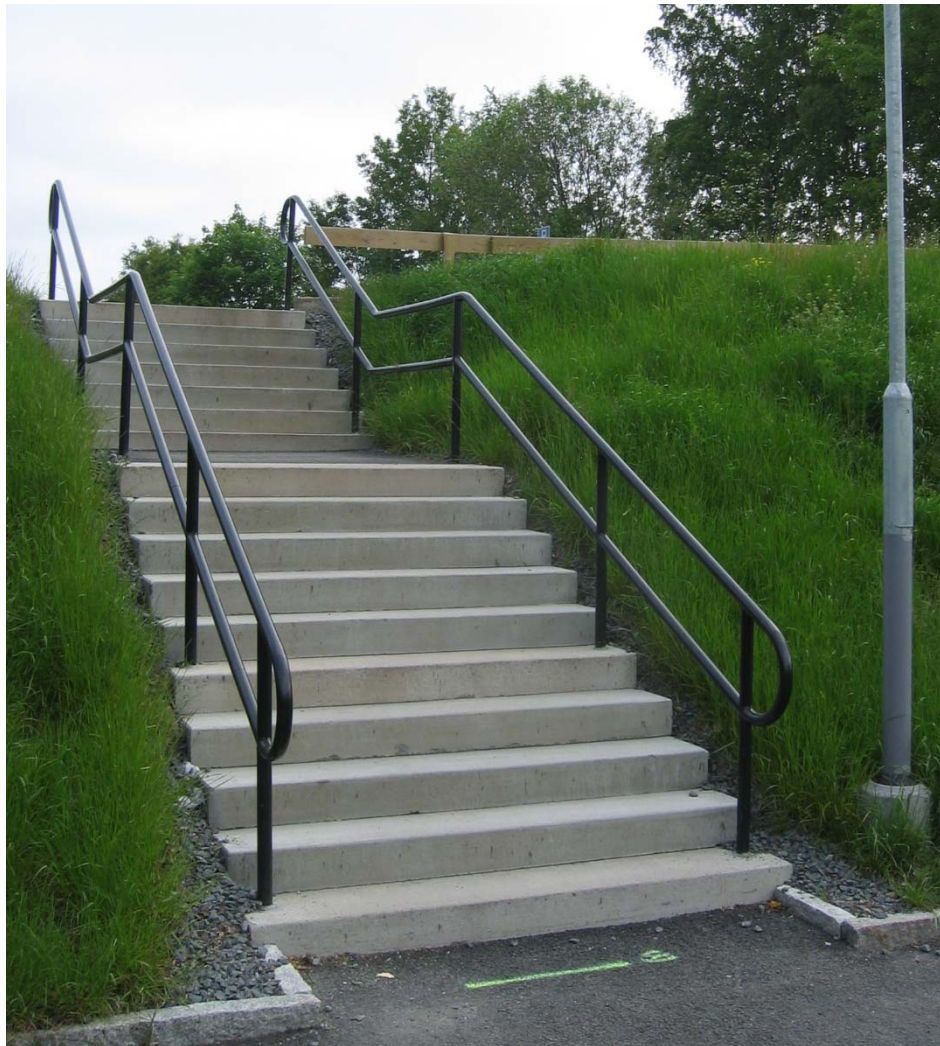
Trappan vid gång- och cykeltunneln som visas i bilden ovan och till höger byggdes 2002. Bilderna visar resultatet när tillgänglighetsaspekterna funnits med i planeringen från början. Trappan är något indragen från anslutande gång- och cykelbana för att ge plats åt förlängda räckesavslut. Belysningstolpen är placerad i direkt anslutning till trappan och ledstängerna som är svartlackerade i fabrik kontrasterar mot den ljusa trappan. Kontrastmarkering av första och sista trappsteget enligt HIN saknas men betraktas som ett enkelt avhjälpt hinder att komplettera med i efterhand.

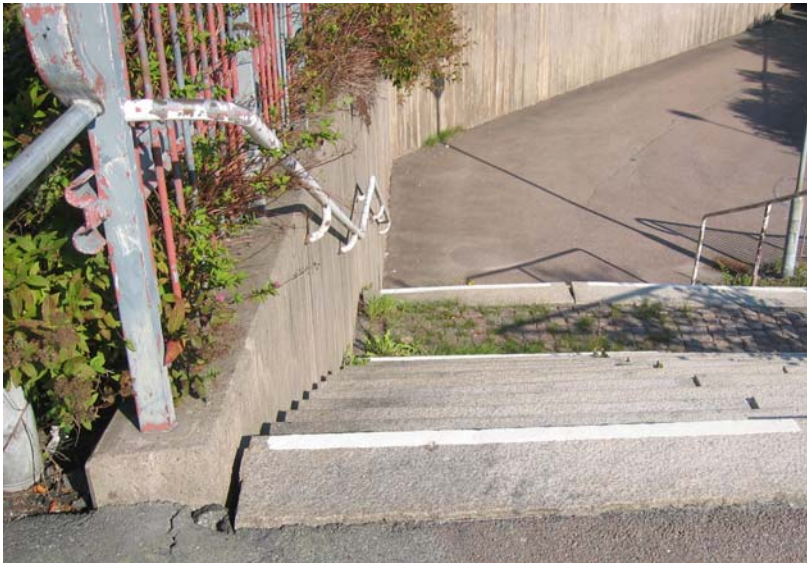
Ojämna blocksteg och vilplan på grund av sättningar är ett vanligt problem. På Tuve torg där bilden ovan är tagen är även belysningen bristfällig.

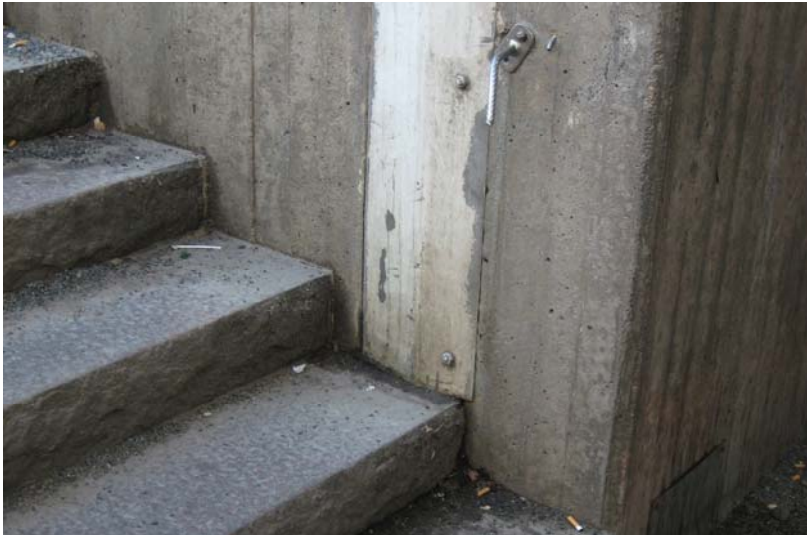
Vid Rambergsvallen förlängdes den befintliga ledstång med en ny av samma typ i rostfritt stål. Tyvärr stals ledstången redan efter två veckor. Vanligtvis används galvat stål som är billigare och därmed mindre stöldbegärligt.

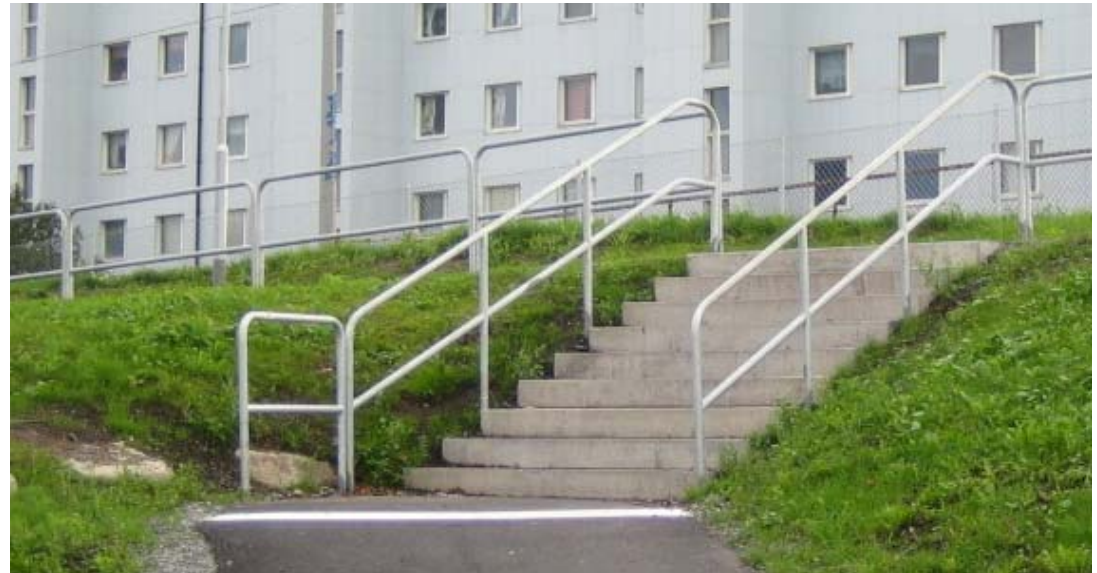
Ledstänger som uppfyller Boverkets tillgänglighetskrav finns inte i leverantörernas katalogförda standardsortiment. Bilden ovan visar ett typiskt fenomen där ledstången avslutas horisontellt upptill men inte i trappans nederkant. Vid Vårväderstorget har projektören löst delar av problematiken genom att lägga till en extra båge.

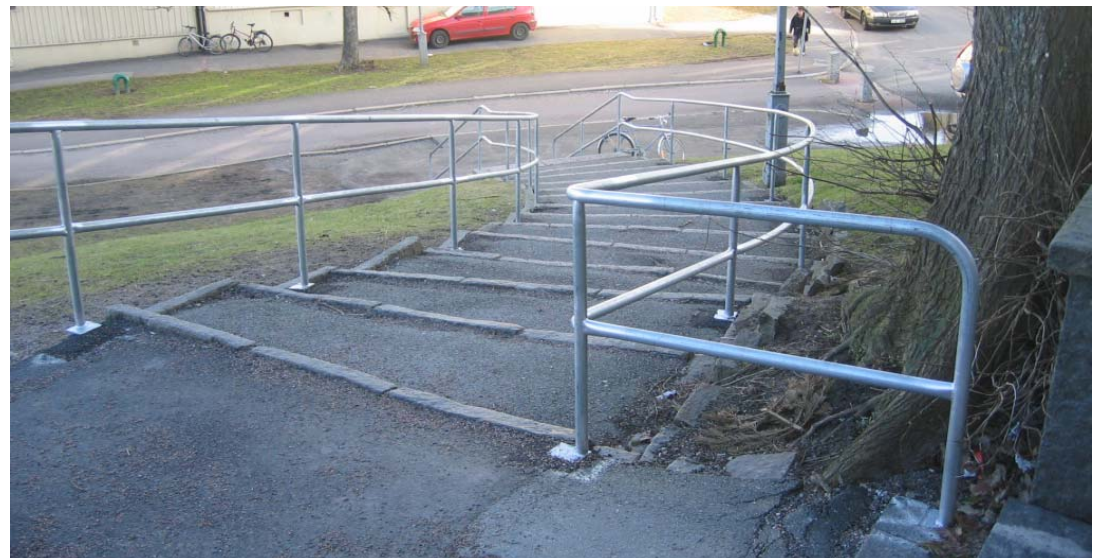
Här har nya ledstänger byggts på plats som ett enkelt avhjälpt hinder på en befintlig åsnetrappa i anslutning till skolgård.

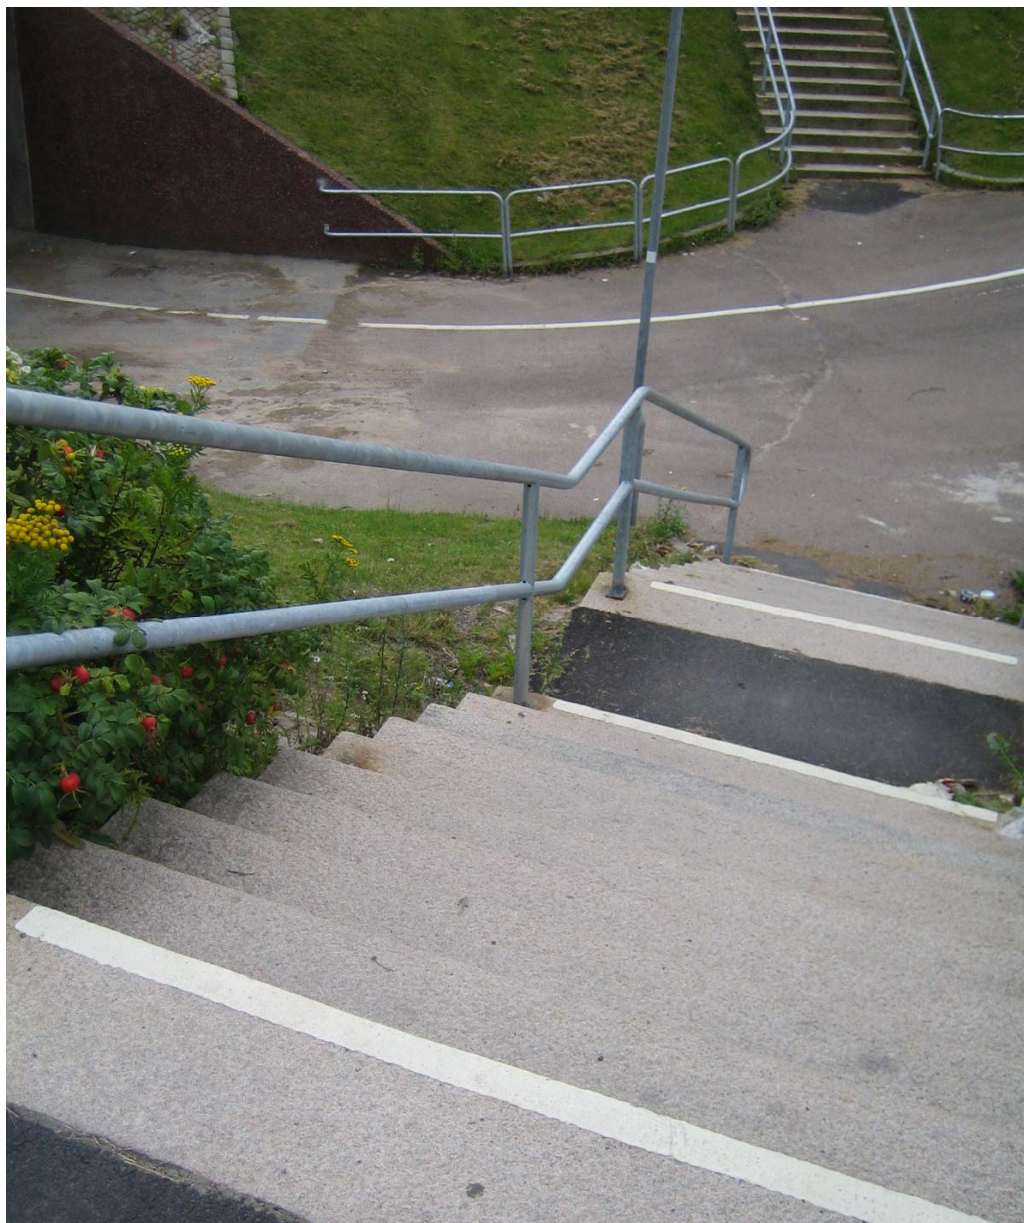
Bilden ovan visar resultatet när enkelt avhjälpna hinder samordnats med underhållsåtgärder. Befintliga trapppräcken var i så dåligt skick att alla byttes ut till enhetlig standard, trappstegen justerades och vilplanen fick nya ytskikt. Observera ledstångens förlängning till balansstöd mot gång och cykeltunneln. I anslutning till stombusshållplats Björkrisvägen.

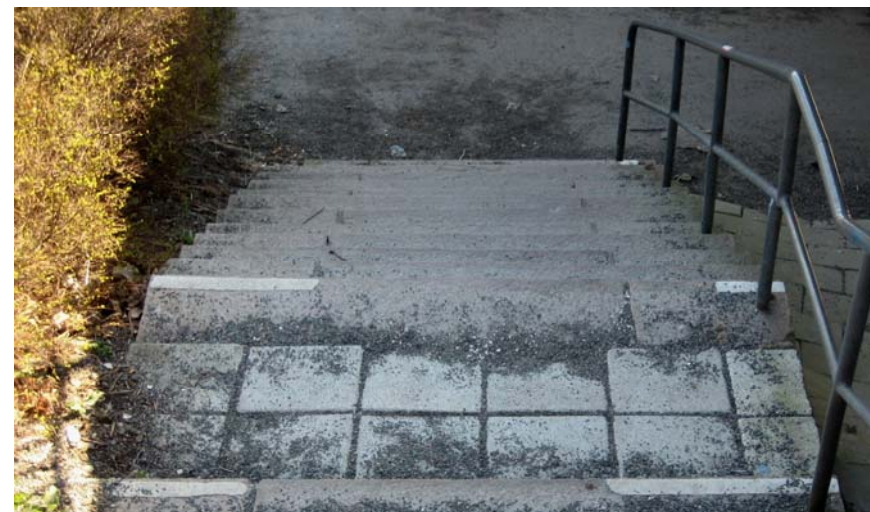
Trappan vid hållplats Rambergsvallen visar ett tydligt exempel att förutsättningarna för att lyckas med enkelt avhjälpna hinder på en befintlig trappa kräver betydande kompletterande insatser. I aktuellt fall handlar det om renhållning, röjning av buskar och justering av trappsteg. Kontrastmarkeringarna slits hårt i trappor som nyttjas flitigt.

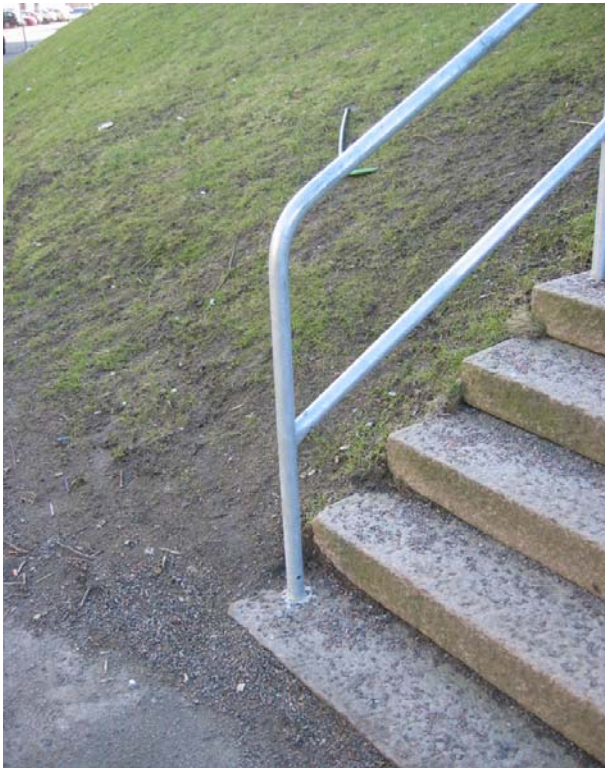
Det är vanligt är att trappräcket har en korrekt utformning upptill men inte nertill.

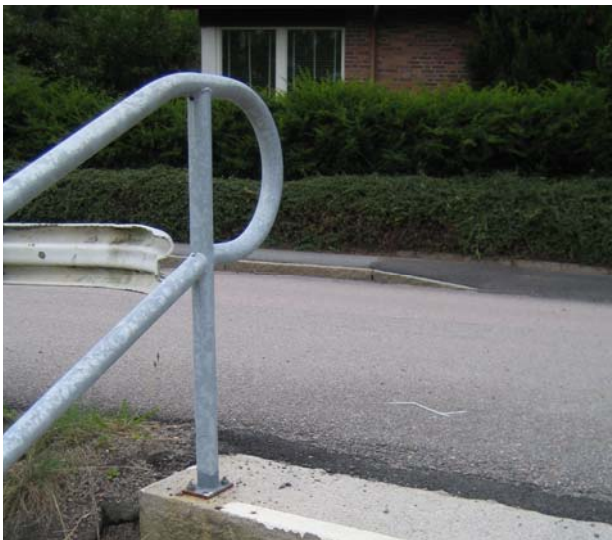
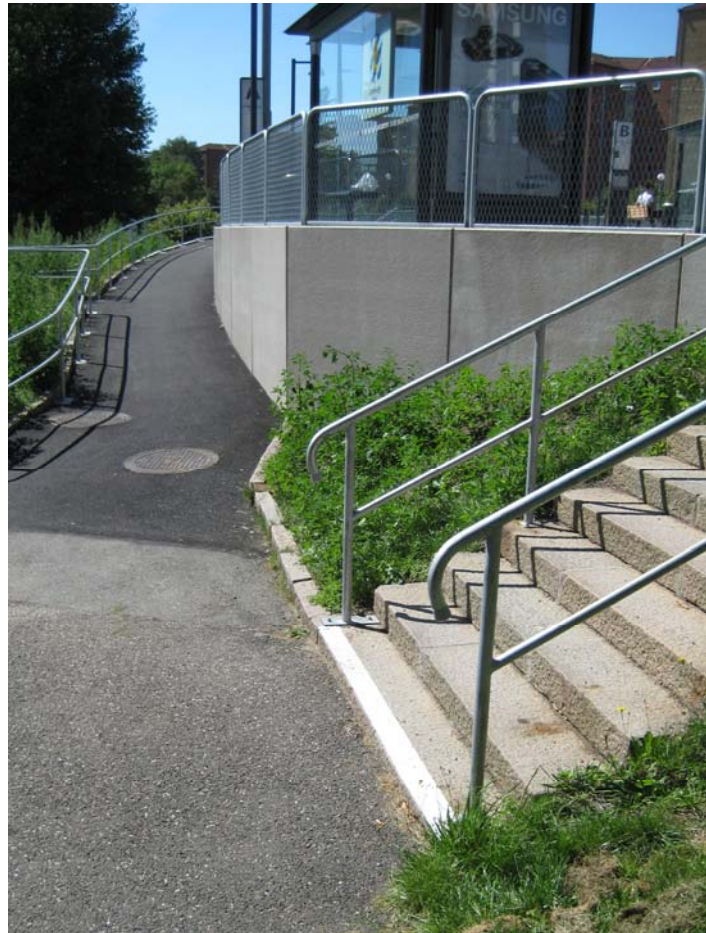
Trappans räckesavslut är ofta ett problem. Helst ska räcket fästas i trappsteget för att få en stadig infästning. Ledstången bör löpa förbi trappans övre och nedre infästning. Ett utdraget räckesavslut nedtill kräver dock att trappan är inflyttad från gångbanan. De horisontella avslut som används inomhus är inte möjliga att använda utomhus på grund av att lägre steghöjd förordas utomhus.

I ovanstående fall från spårvagnshållplatsen Axel Dahlströms torg skulle förlängd ledstång innebära hinder för gående och försvåra maskinellt underhåll.

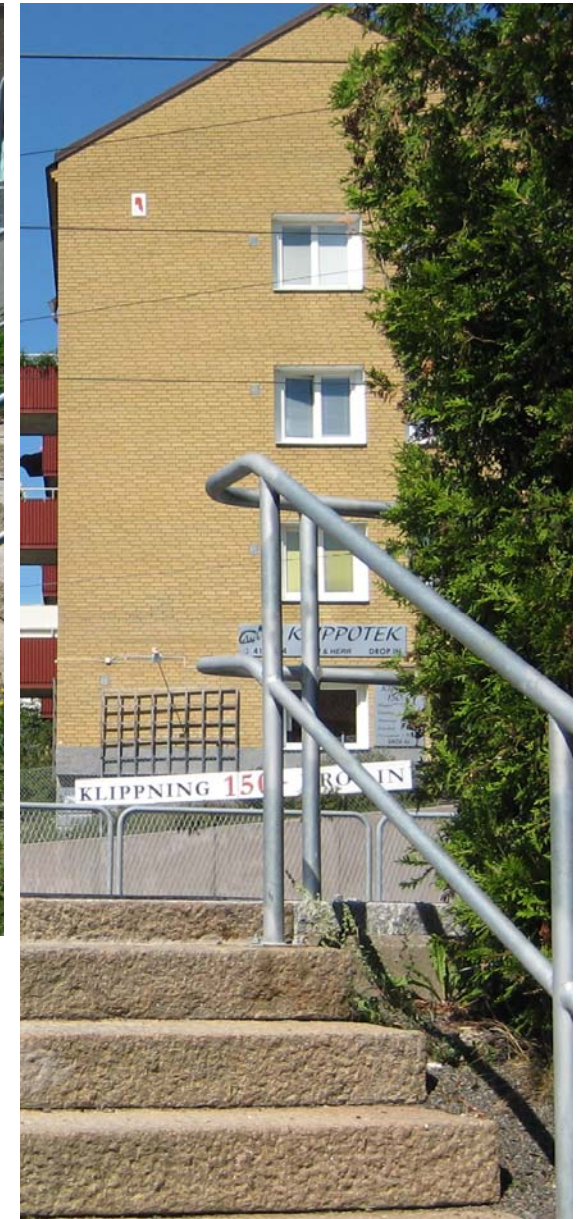
På Axel Dahlströms torg har ledstången svetsats på plats och löper utan avbrott runt hörnet och vidare som skyddsräcke längs gångbanan.

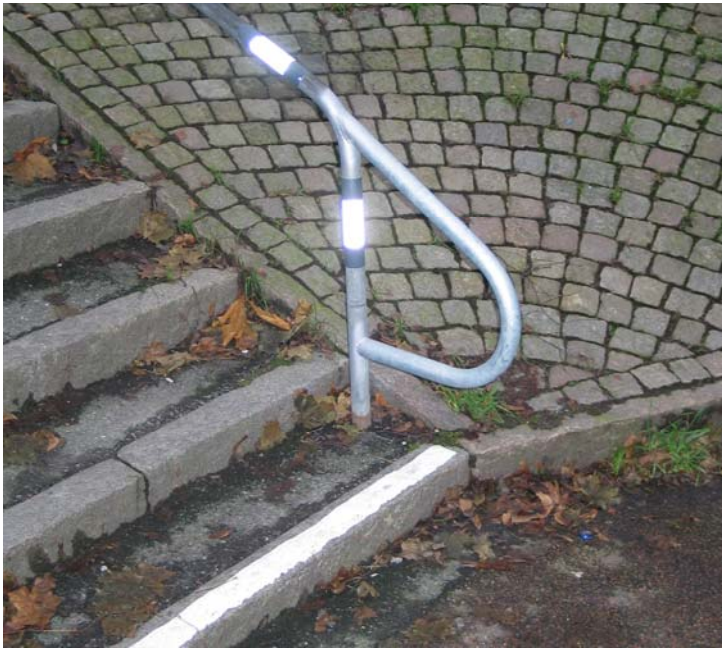
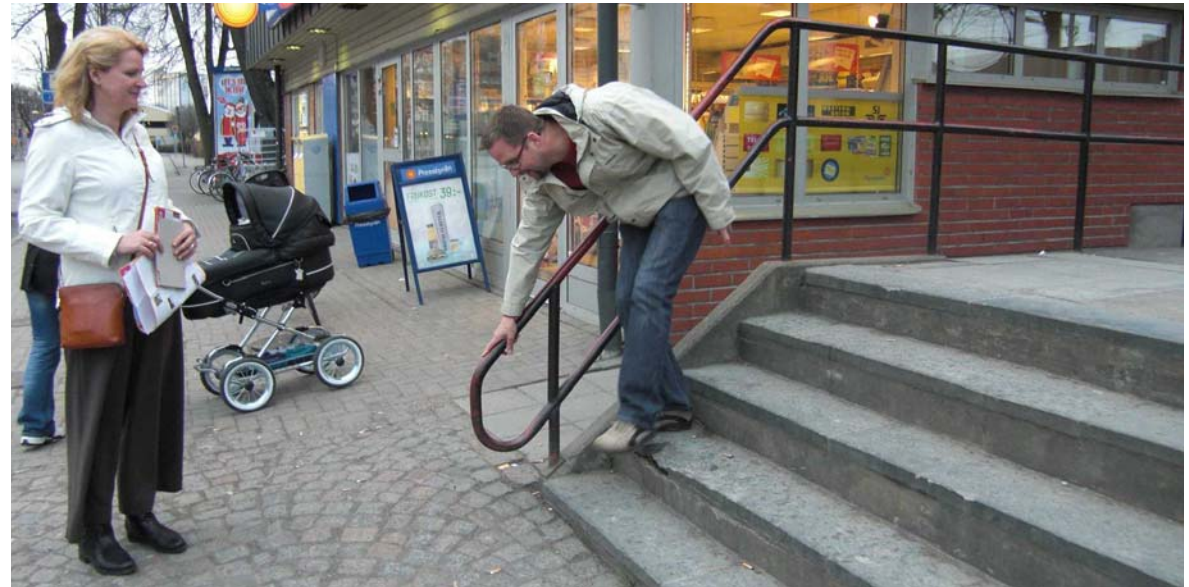
Det är inte alltid så lätt att få till standardlösningar i praktiken. Bilden uppe till vänster kommer från Selma Lagerlöfs torg där smeden "vänt på konceptet". Ovanstående bild (foto: Mai Almén) visar ett liknande exempel vid tågstationen i Karlstad. Åtgärderna har säkerligen inte utförts med illvilja men tydliggör faktum att den som utför åtgärden måste vara förtrogen med syftet och kunskap om brukarnas behov. Nedanstående bilder visar exempel från hållplats Gropegårdsgatan där befintliga ledstänger satt för lågt och med för stort avstånd till gångbana/trappa. Befintliga räcken har byggts om och återanvänts efter entreprenörens egen idé vilket var betydligt billigare än byte till nya räcken.

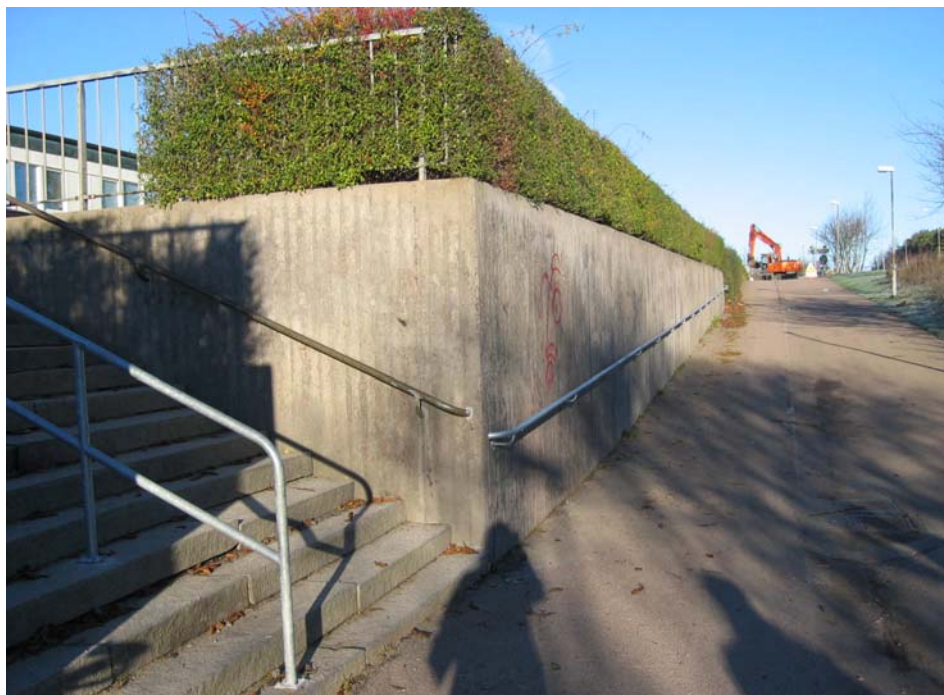
I bilden ovan visas ett exempel av en bred trappa som delats upp med mitträcke vid Glöstorpskolan. Observera ledstången som monterats direkt på stödmuren.

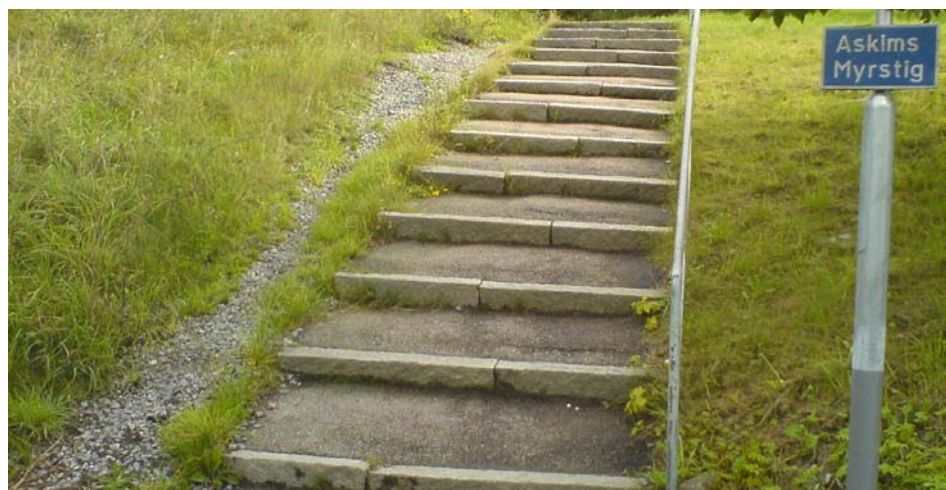
Ytterligare exempel på terrängtrappa som inte bedöms som enkelt avhjälpt att markera. Däremot är det möjligt att komplettera med ett ytterligare räcke.

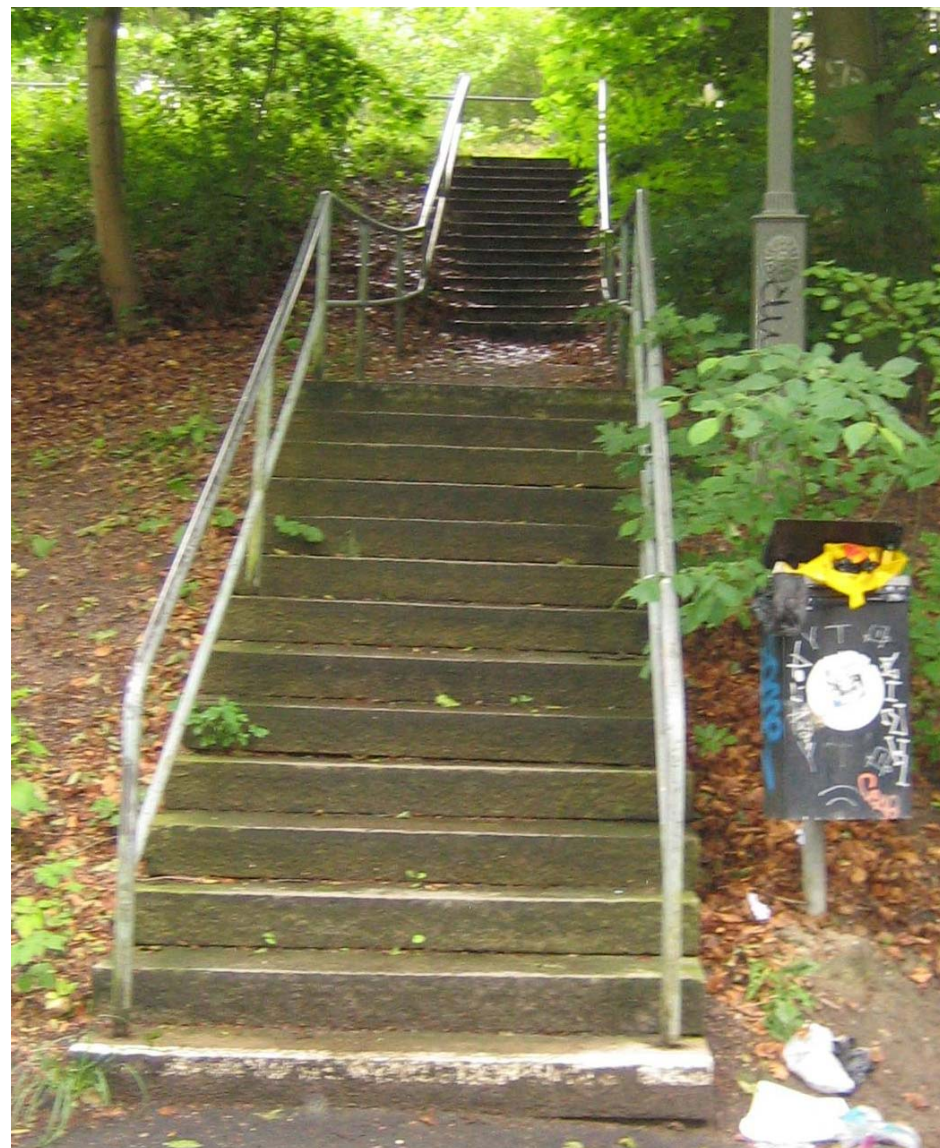
I naturområden där gångvägen utgör närmsta väg till hållplats men främst nyttjas som friluftsstråk kan kontrastmarkering av trappor eventuellt ifrågasättas. Från hållplats Ekmanska blir det väldigt många och långa trappor för att överbrygga nivåskillnaden upp till Delsjövägen. Trappan i bilden visar ett typiskt exempel med inväxande sly, löv och alger samt ca 2 år gammal kontrast som målats direkt på granitsteget.

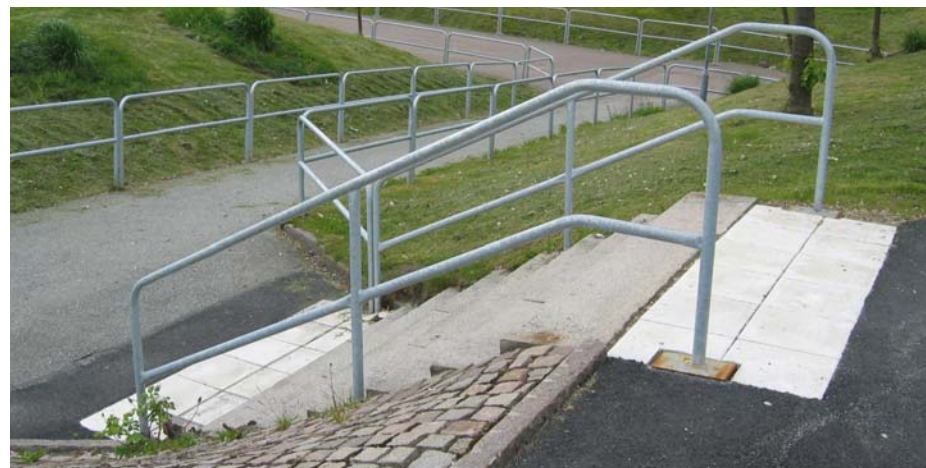
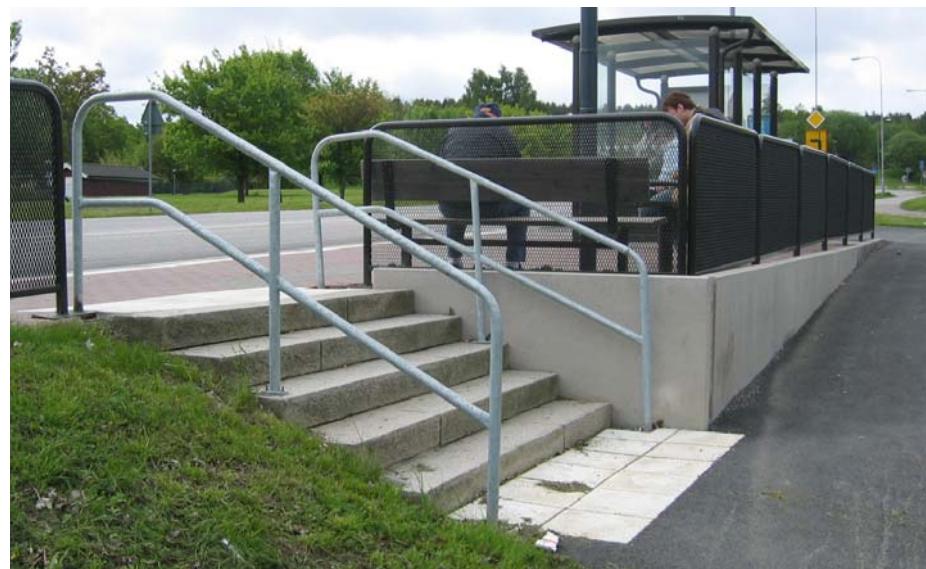
Med inspiration från kontrastmarkering av trappor i Stockholms tunnelbana lades genomfärgade vita betongplattor före och efter befintliga trappor vid ombyggnad av befintliga hållplatser i Backa, bild ovan och nedan. Metoden kräver ingen åtgärd på blockstegen i granit. Efter ombyggnad utvärderades åtgärderna av en brukargrupp. Det framgick tydligt att metoden inte fungerar för de synsvaga då de förväntade sig att nivåskillnaden skulle ligga i gränsen mellan asfalten och den ljusa plattan.

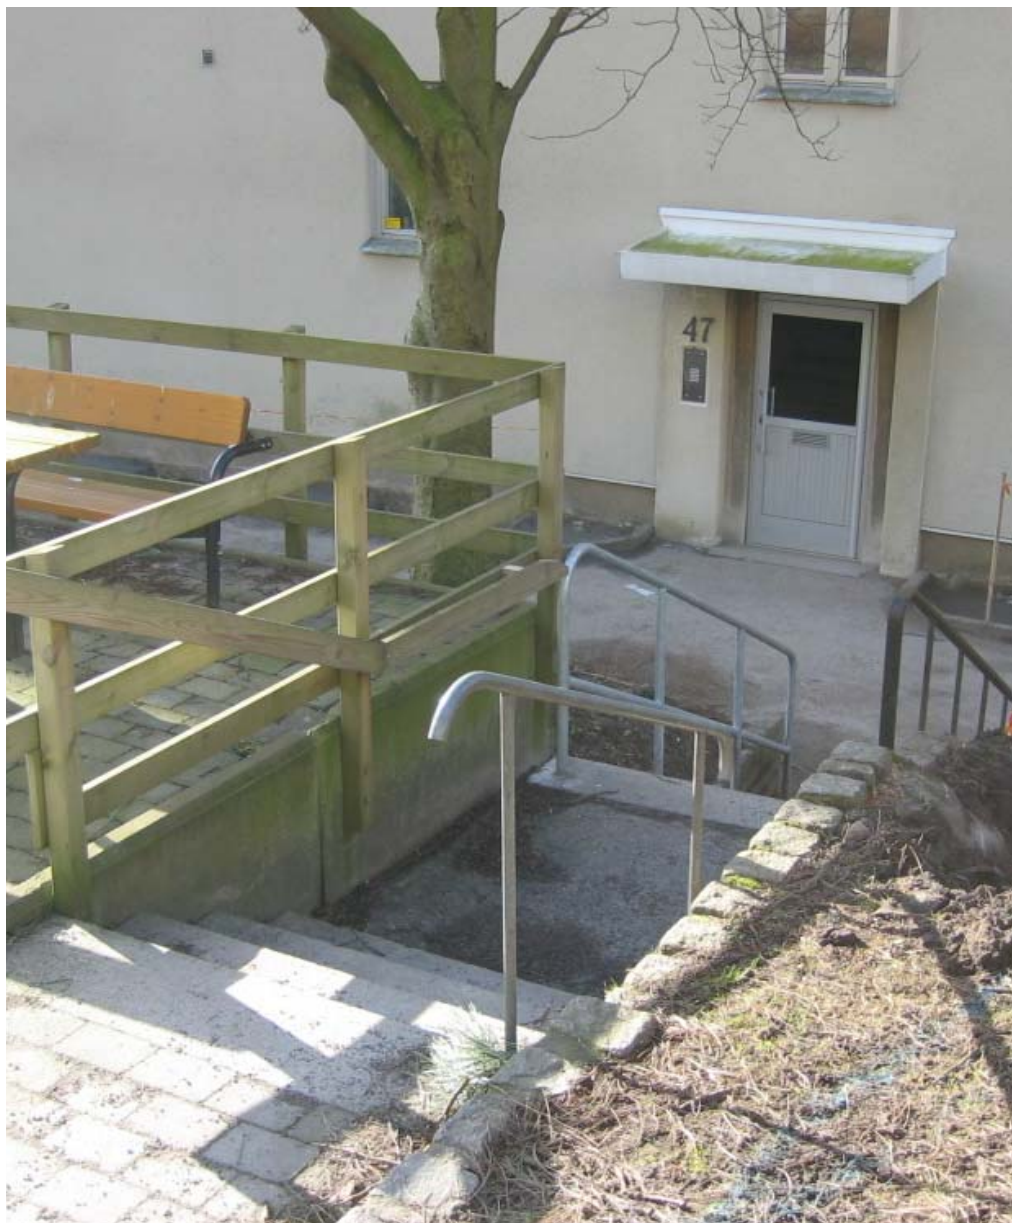
Bilden ovan från en bostadsgård i Älvsborg visar ett avskräckande exempel ur estetiskt perspektiv där fyra typer av ledstång använts i samma trappa.

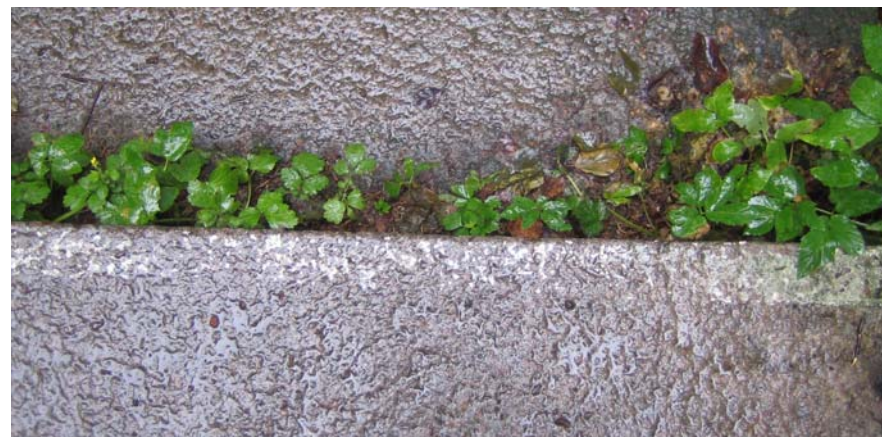
Erfarenheter visar att kontrastmarkering på trappor i natursten har begränsad hållbarhet på grund av stenens egenskaper och ofta ojämna yta. Färg har svårt att få fäste och linjemassan måste vara så elastisk att den griper tag så att inget utrymme lämnas öppet under markeringen. Kommer fukt in under markeringen fryser den och frostspränger det applicerade materialet. Bilden ovan visar en markering målad på granittrappa med epoxibaserad färg efter 3 år.

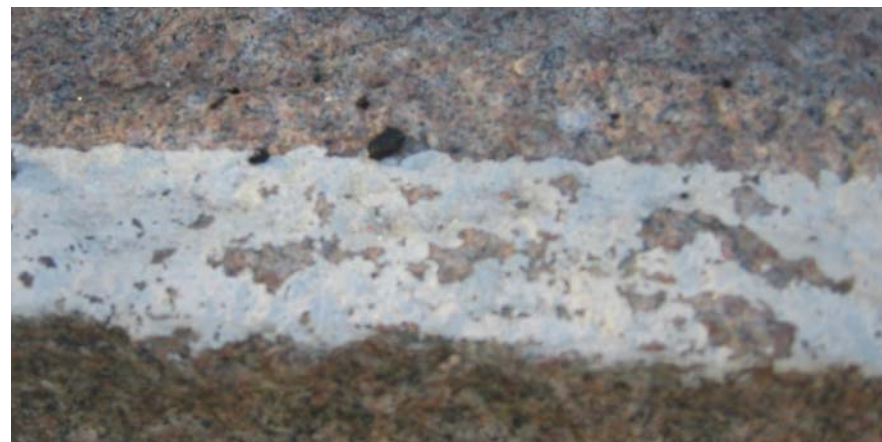
Bilden ovan visar en detalj från en målad markering på natursten som suttit på plats i ett år.

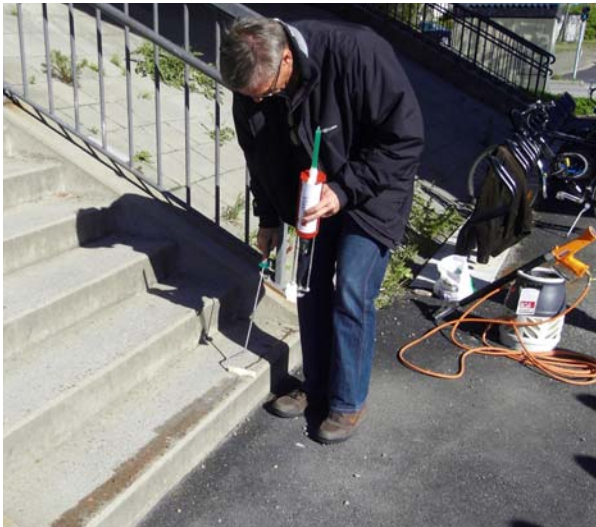
Ovanstående bild visar applicering av tätskikt "tvåkomponents primer". I bilden nedan värms markeringen fast på trappsteget.

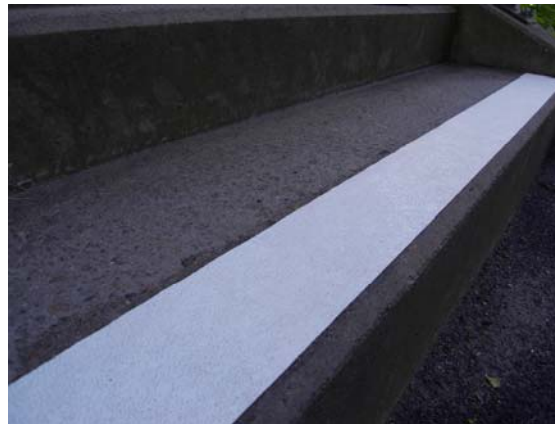
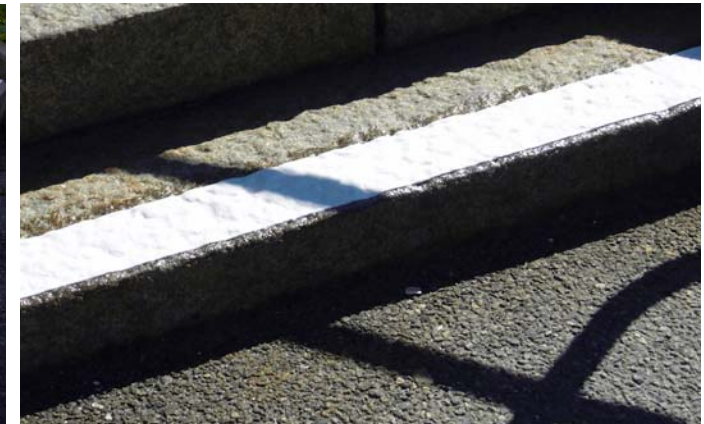
För att få ett snyggt och hållbart resultat föreskrivs utförandet tydligt till entreprenörerna. Markeringen dras in ca 1 cm från ytterkant på trappsteget för att inte "fläkas loss i ytterkant. Distans på 1 cm lämnas också till skarvar och vagnstycke för att inte stänga inne vattnet på trappstegen. Markeringen skall brännas så mycket att den smälter ner i underlagets gropigheter. Ev. missfärgning som uppstår tvättas bort av regnet inom någon/några veckor.

Den metod vi valt att gå vidare med kan uppvisa goda referenser och är ekonomiskt fördelaktig. Produkten är en modifierad väglinjemassa som blandas i fabrik där 35% av materialet utgörs av friktions- och glasmaterial. För att få fäste utomhus penslas ett tvåkomponents tätskikt på stenen innan applicering av remsan. Remsan placeras i lämpligt läge och värms fast med brännare. För extra friktionsförmåga värms materialet ytterligare då framträder glasmaterialet. Arbetet med kontrastmarkeringar är väderberoende där bästa resultat uppnås vid torrt väder på varma ytor. Färdigställandetiden för processen är ca 1 tim under vilken ytorna inte skall utsättas för regn.

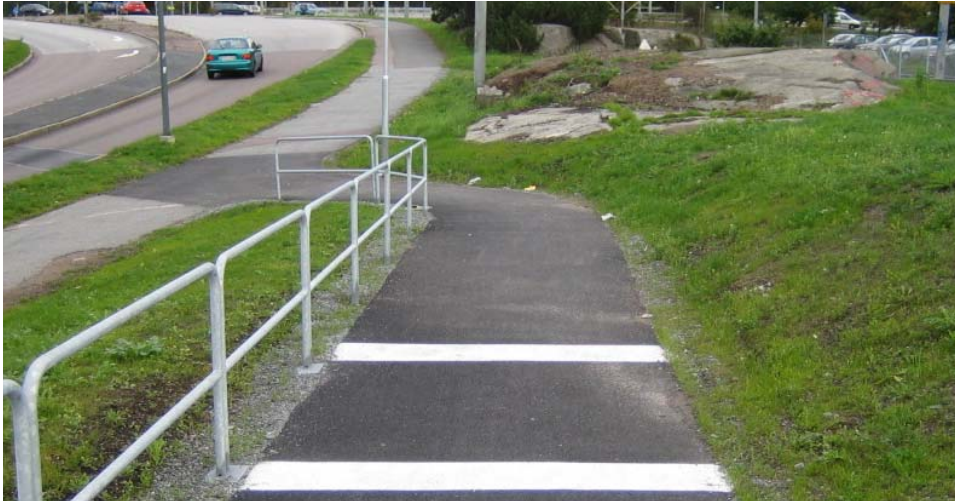
Vid ombyggnad av spårvagnshållplatsen Vårväderstorget som ligger uppe på brokonstruktion anlades alternativa vägar till trapporna med räcke på en sida och vilplan som märkts ut med vita linjer.

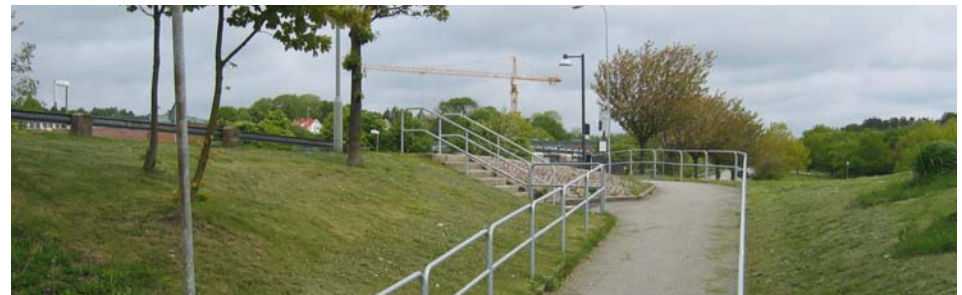
Räcke längs gångbana till stombusshållplatshållplats Brunnehagen.

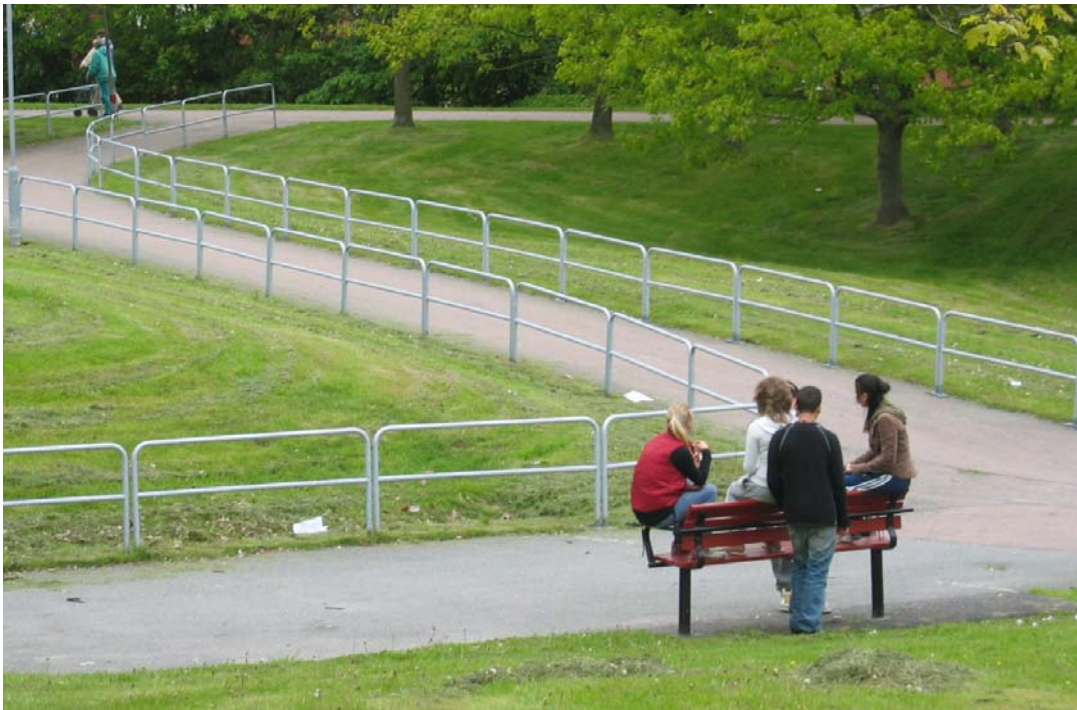
Från stadsdelen Tuve där bilden ovan är tagen har synpunkter framkommit vid trygghetsvandringar att gångvägen upplevs som instängd och otrygg eftersom räcke finns båda sidor om gångvägen. Vid långa sträckor föredras helsvetsat räcke. Både av estetiska skäl och funktionella krav då det är betydligt enklare om fotgängaren kan hålla handen på en genomgående ledstång.
