**ENKELT AVHJÄLPTA HINDER I PRAKTIKEN**

**Göteborgs Stad**  
Trafikkontoret

Rapporten "Enkelt avhjälptra hinder i praktiken" består av två delar och redovisar i första delen Trafikkontorets tolkningar av föreskrifterna. Den andra delen är en exempelsamling med ett urval av praktiska erfarenheter från hundratals åtgärder.

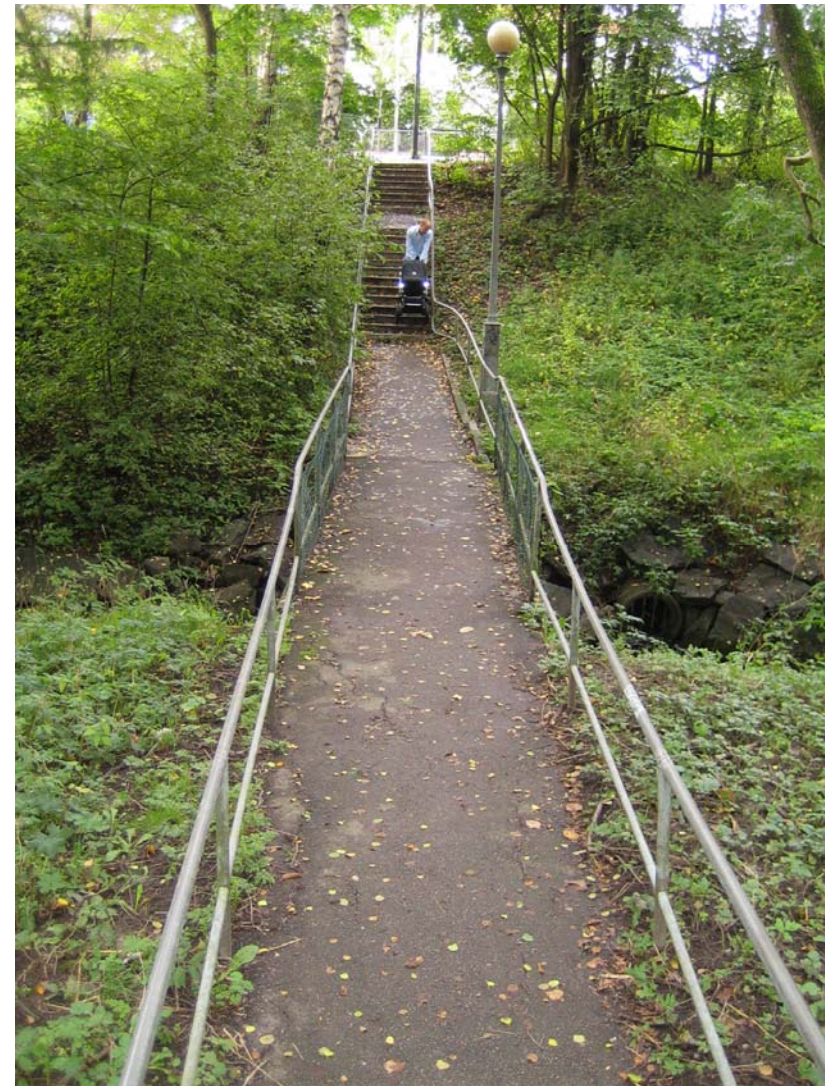
Gångbanan med anslutande trappa med räcken på naturstråket mellan Delsjövägen och hållplats Bö upplevs som instängd och otrygg utan reträttmöjligheter.

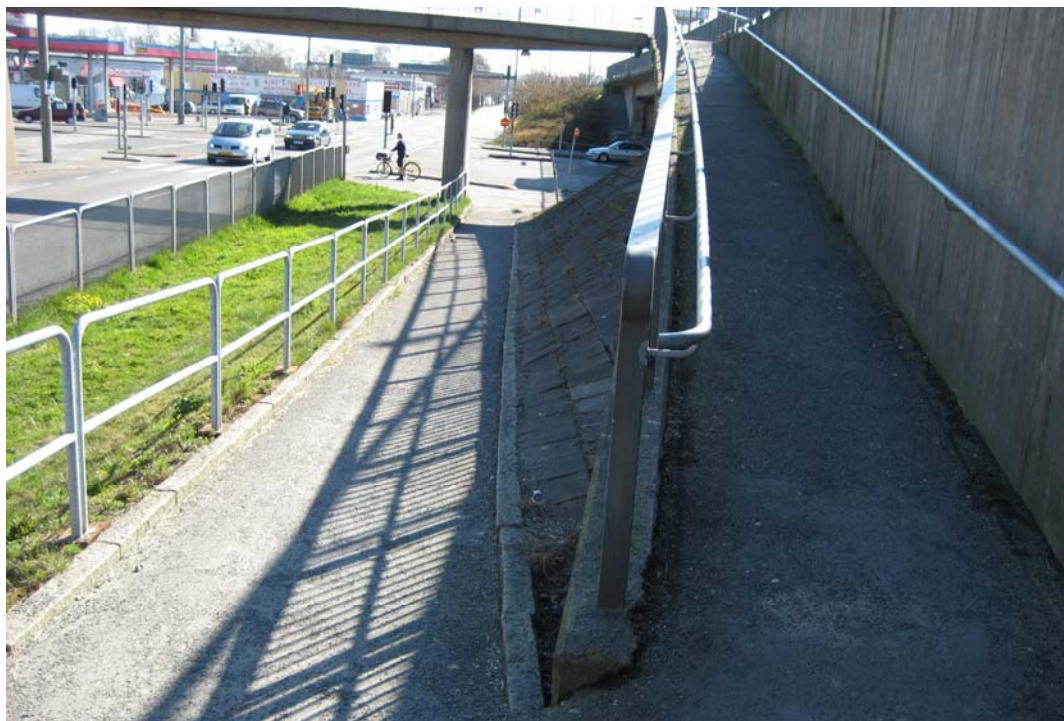
Vid Vågmästareplatsen finns en smal och brant gångväg som förbindelse mellan bostadsområdet och spårvagnshållplatsen uppe på bron. Rampen är för smal och brant för att kunna utnyttjas av rullstolsbrukare men har försetts med dubbelsidiga ledstänger på det brantaste partiet vilket är en hjälp för många äldre.

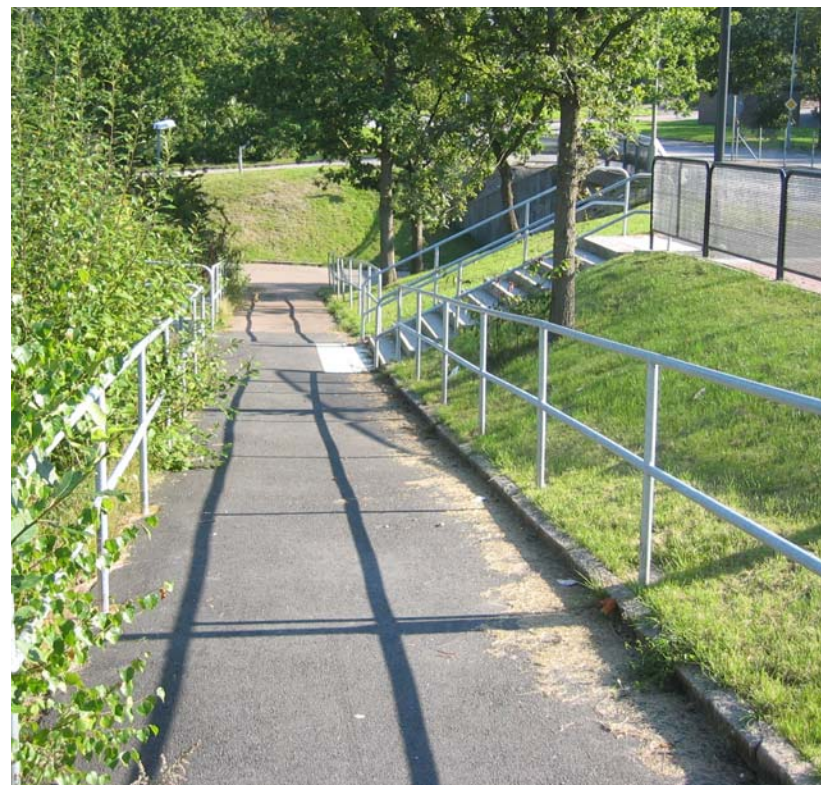
Räcken bör placeras så nära gångbanekant som möjligt för att bli användbara som balansstöd. I bildexemplet ovan i närheten av Tuve torg är räcket platsbyggt med obruten ledstång vilket är bra ur användarsynpunkt. Ur trygghetssynpunkt såväl som framkomlighetssynpunkt är det avgörande att ta bort buskage. Att bara klippa ned buskagen ger ny växtkraft åt de etablerade rötterna med resultat som bilden ovan.

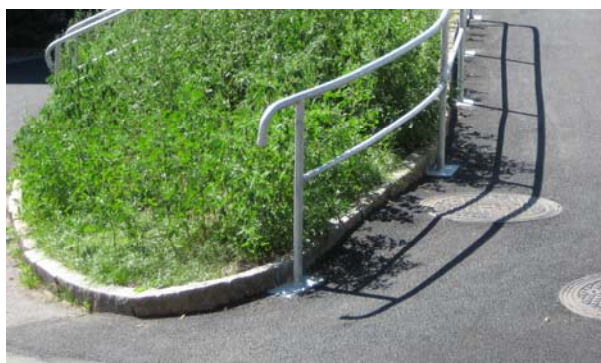
Att fästa räcket med fotplattor i asfalten är en enkellösning men inkräktar på fria utrymmet och innebär att löv och grus lätt samlas kring stolparna. Axel Dahlströms torg.

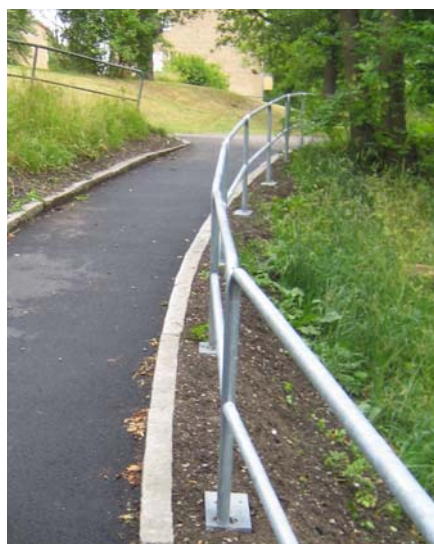
Minsta fri bredd för att placera räcke på båda sidor om gångbana är 2 m för att möjliggöra maskinell snöröjning och sopning etc.

På bilden till vänster från anslutande gångväg till hållplats Bö har räcket satts för långt från kantstödet. För att ge optimal funktion skall fotplattan placeras mot kantstödet insida.

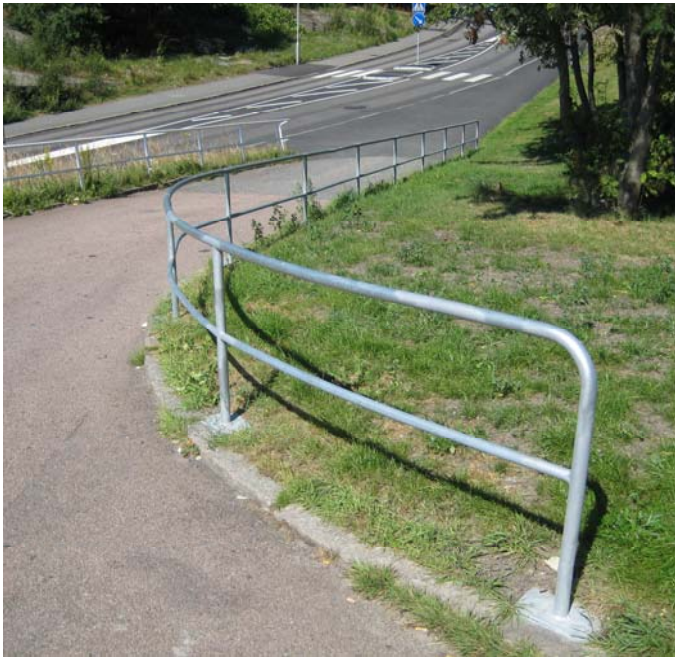
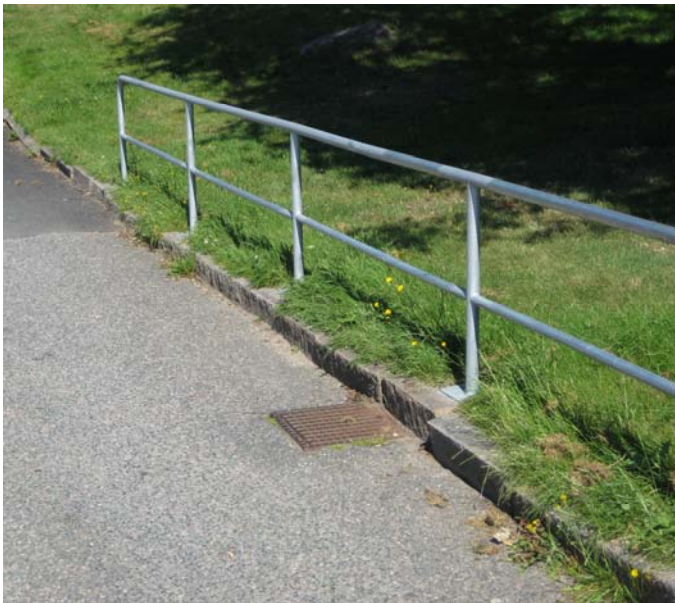
Helsvetsat räcke fritt från vegetation. Räcket har en lämplig placering i förhållande till kantstöd och snöröjning kan ske fritt från hinder. Bilder ovan och nedan från Högsbogatan

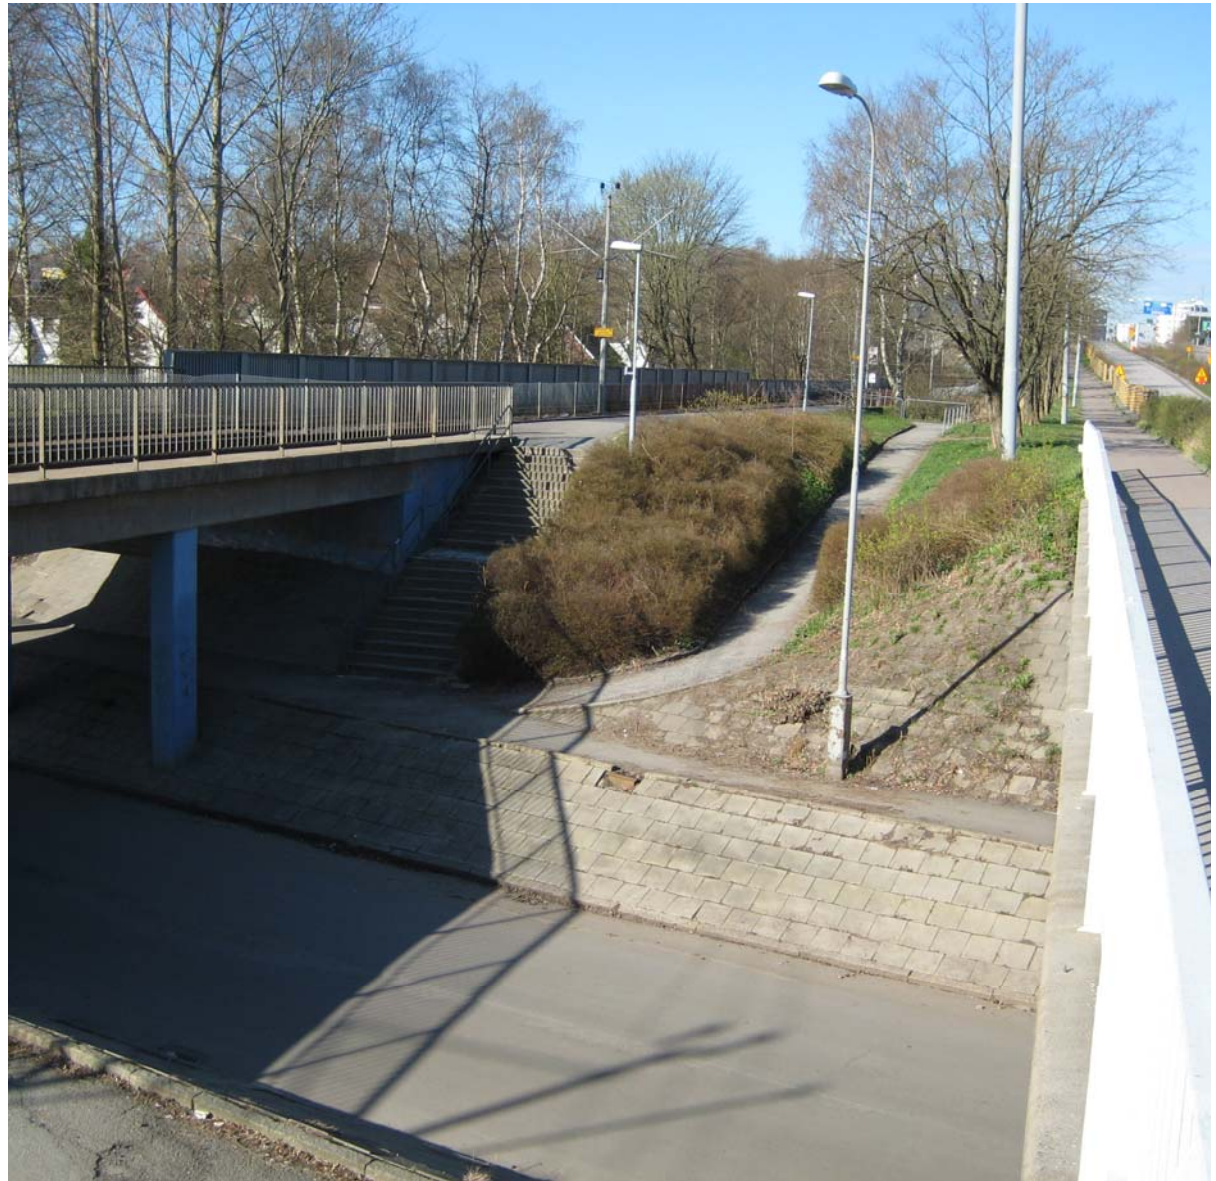
Att bygga en ramp i anslutning till hållplats som påverkar hela brokonstruktion betraktas inte som ett enkelt avhjälpta hinder. Bilden visar spårvagnshållplats Sälöfjordsgatan. Möjlighet att bygga hiss har diskuterats men ratats på grund av Trafikkontorets dåliga erfarenhet då befintliga hissar utsätts för betydande skadegörelse och sabotage. För att garantera funktionen av en hiss utan koppling till fastighet skulle i princip hissen behöva vara ständigt bemannad.

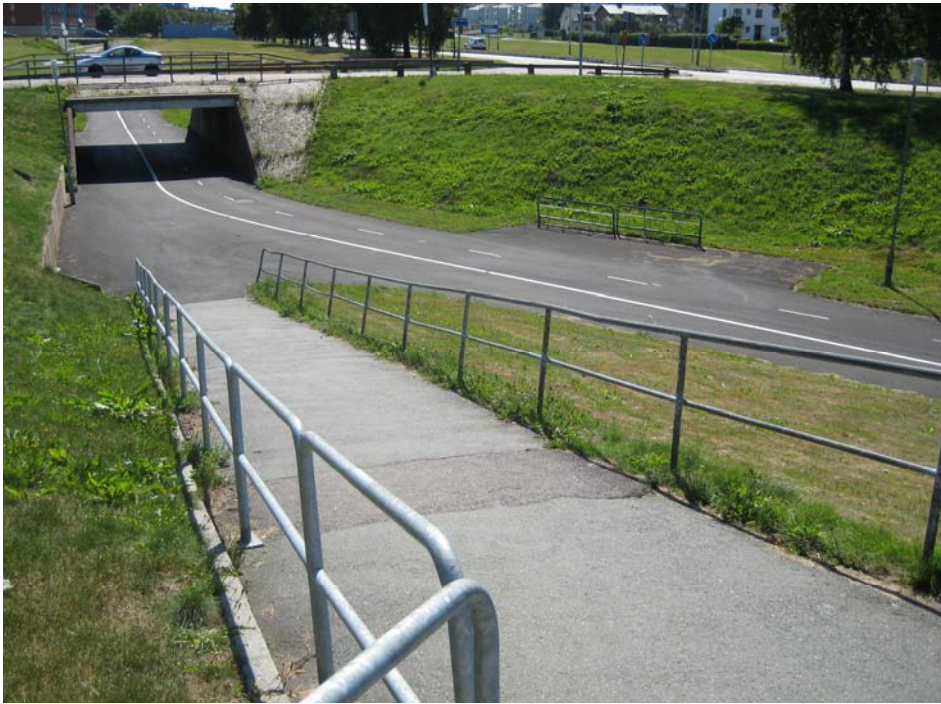
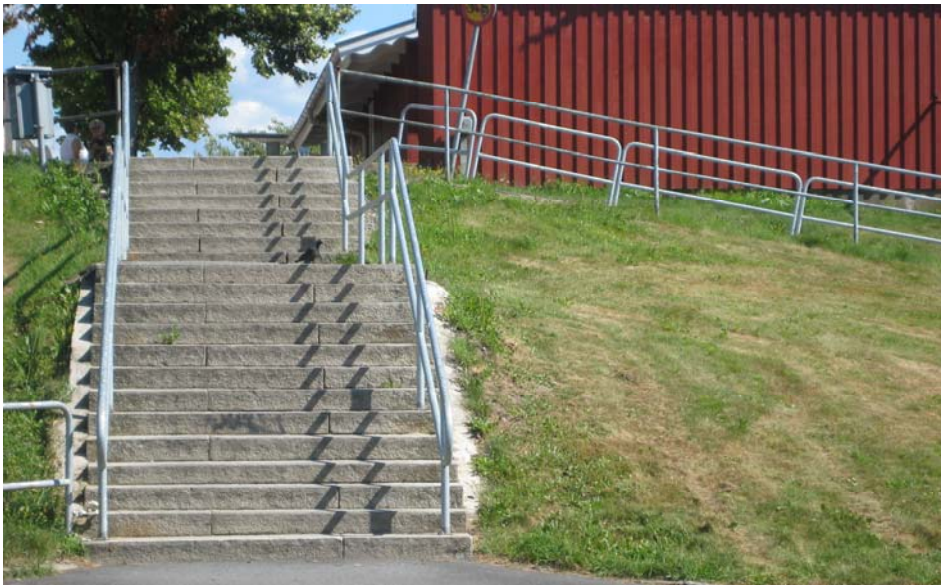
Vid Selma Lagerlöfs torg kompletterades det befintliga räcket med ett bågräcke i samma stil (se bild ovan). Från ett annat perspektiv smälter inte åtgärden inte alls in i omgivningen (bild nedan).

I enkelt avhjälpn hinder ingår komplettering med räcke i ramper där det bara sitter räcke på en sida. Där bredden är tillräcklig kan räcket fästas i asfalten.

En kostnadseffektiv metod är att sätta bågräcke vilket gjorts till vänster i bildexemplet från Selma Lagerlöfs Torg. Ur estetiskt perspektiv är det en fördel att platsbygga ett likvärdigt räcke som det befintliga även om det kräver större svetskompetens och resurser. Bågräcket bör endast användas där där det finns risk att bli påkört samt vid korta sträckor. Vid längre sträckor bör obruten ledstång utgöra standard.

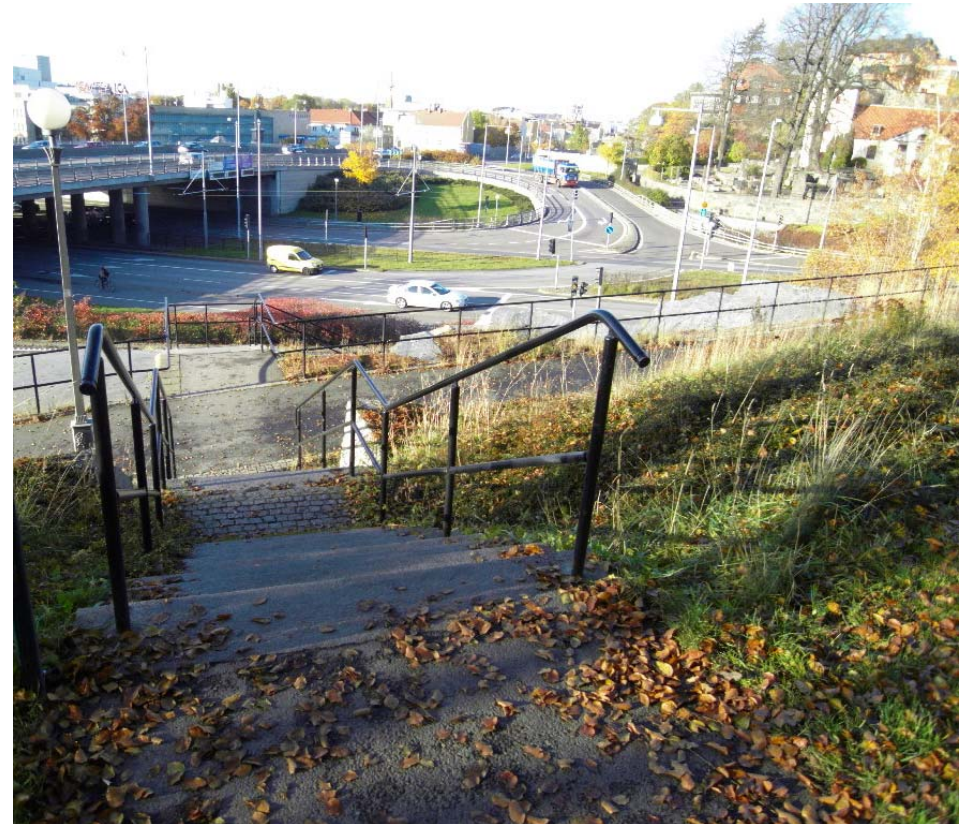
Vid St: Sigfrids plan finns en gång- och trappväg där räcken har utförts enhetligt och bidrar till det goda helhetsintrycket.

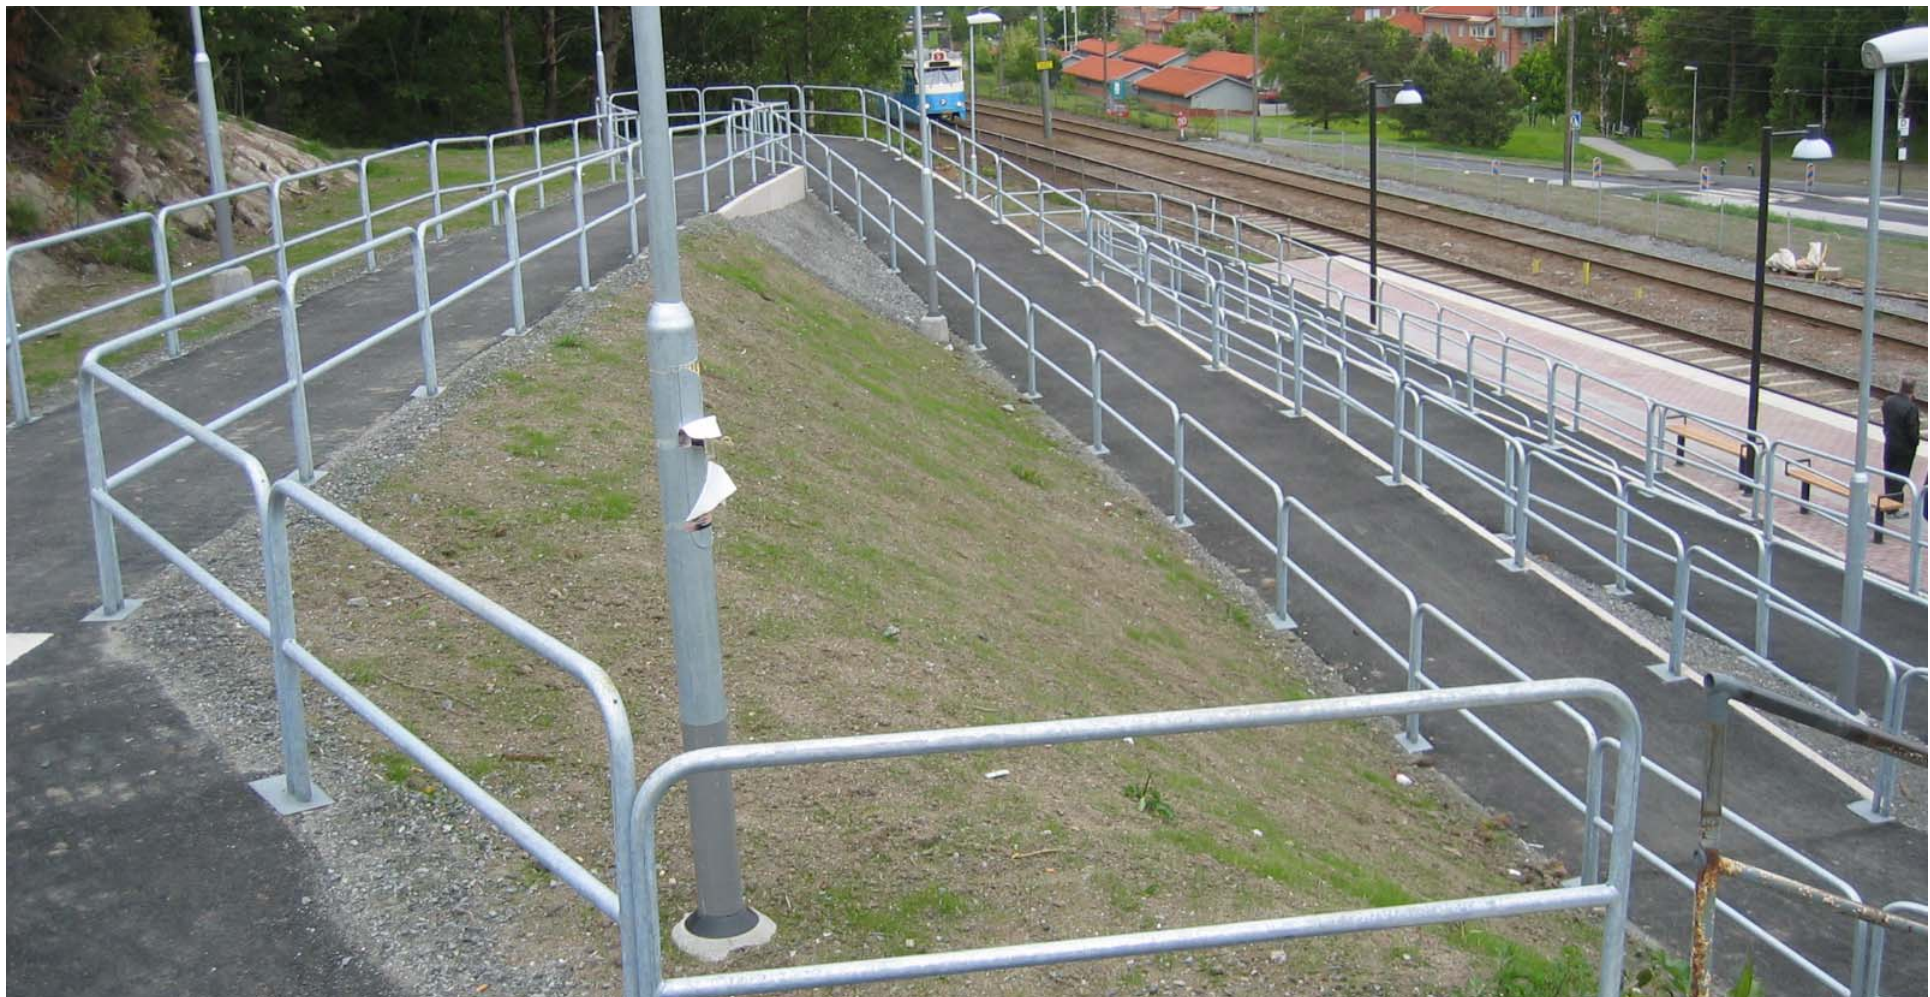
Att bygga ramper i kuperad terräng kräver omfattande och kostsamma konstruktioner för att erhålla godkända lutningar. Vid hållplats Temperaturgatan där denna bild är tagen fanns tidigare en brant ramp som ersattes med en längre serpentinväg där vilplan lagts in för varje 0,5 m höjdskillnad. Åtgärden är inte enkelt avhjälpt ur kostnadssynpunkt men har här genomförts som en del i hållplatsupprustningen.

Frågor som kan ställas i sammanhanget är vilken nytta rampen utgör för den rullstolsburne användaren. Hur långa avstånd är acceptabla? Om avstånden blir så långa att de inte kan användas av den rullstolsburne kanske alternativet med en kortare och brantare ramp är att föredra för den som går med barnvagn eller rollator. På platsen finns en trappa som leder närmsta vägen. Från hållplatsen ser anläggningen ut som ett "plockepinnspel" på grund av alla stolpar. Ett renare intryck hade erhållits genom att platsbygga räcket vilket hade halverat antalet ståndare i räcket. Tillämpas principen som föreskrivs i Trafikkontorets projekterings- och utförandeanvisningar att underliggare endast används vid nedåtslänat hade antalet järnrör minskats ytterligare. Ur skötselsynpunkt önskas en öppning i räcket för att komma åt att sköta grönytan i slänten.

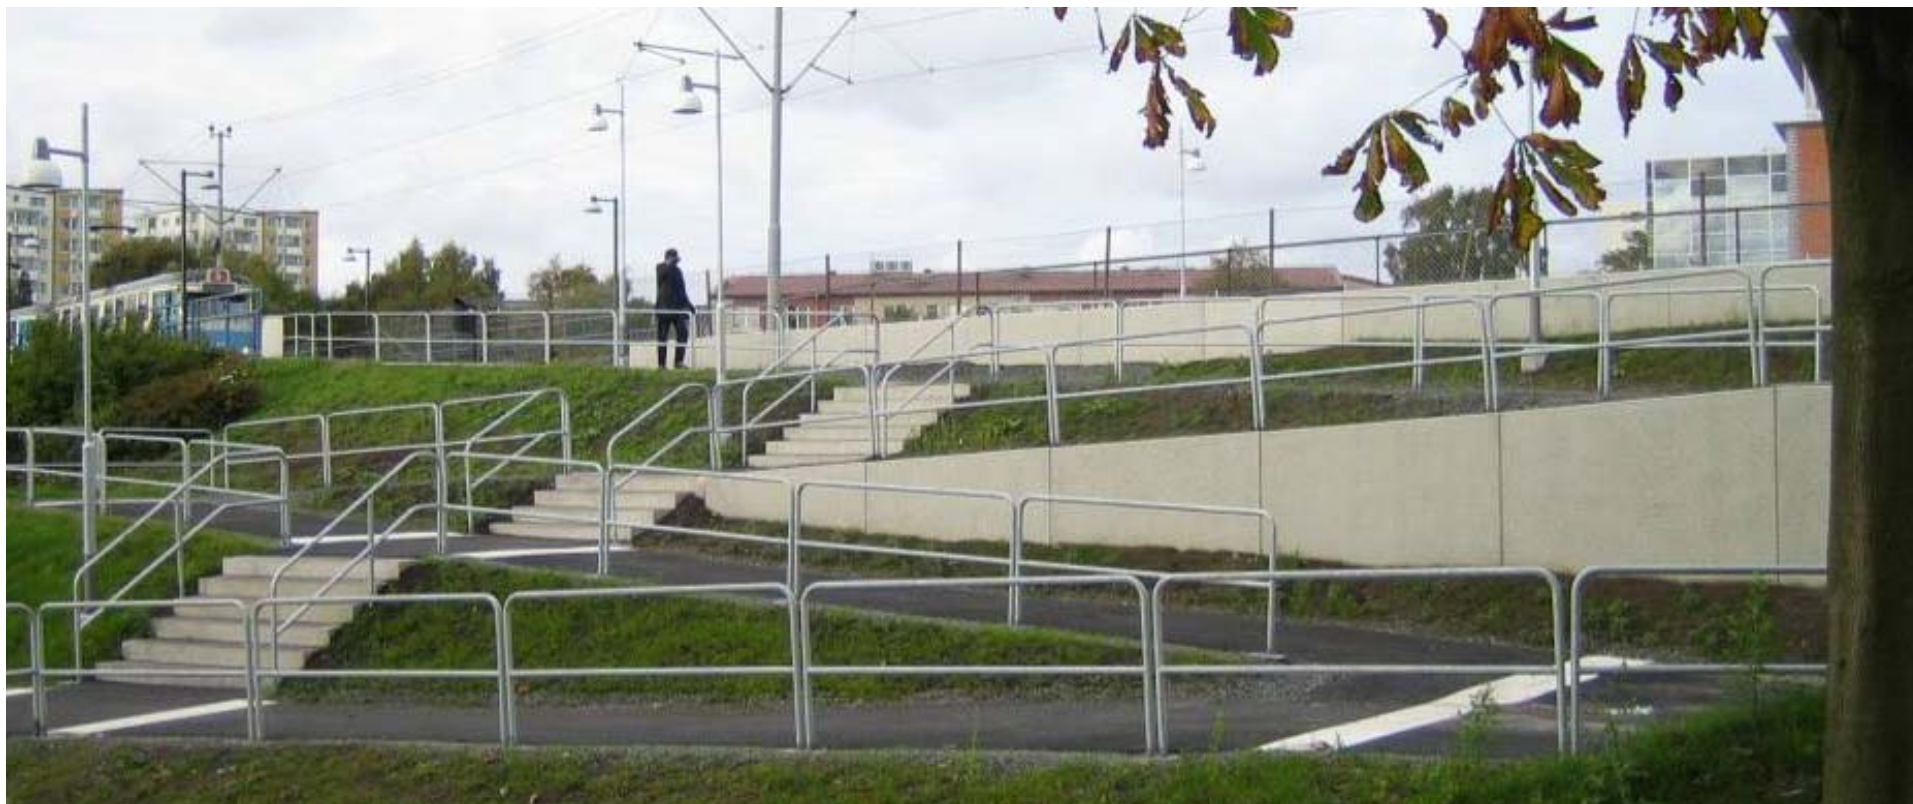
Bilden ovan visar ytterligare ett exempel där en betydande nivåskillnad tagits upp med trappor och ramp i samband med ombyggnad av spårvagnshållplatsen Vårvädersgatan. Studier på plats visar att rampen används flitigt av resenärer med barnvagn. Äldre resenärer delar ibland upp sträckan genom att alternera mellan trappa och ramp. På mittersta vilplanet som skymms av trädet till höger i bild finns pausmöjlighet vid soffa med armstöd och ryggstöd. Bågräckena förtar helhetsintrycket.

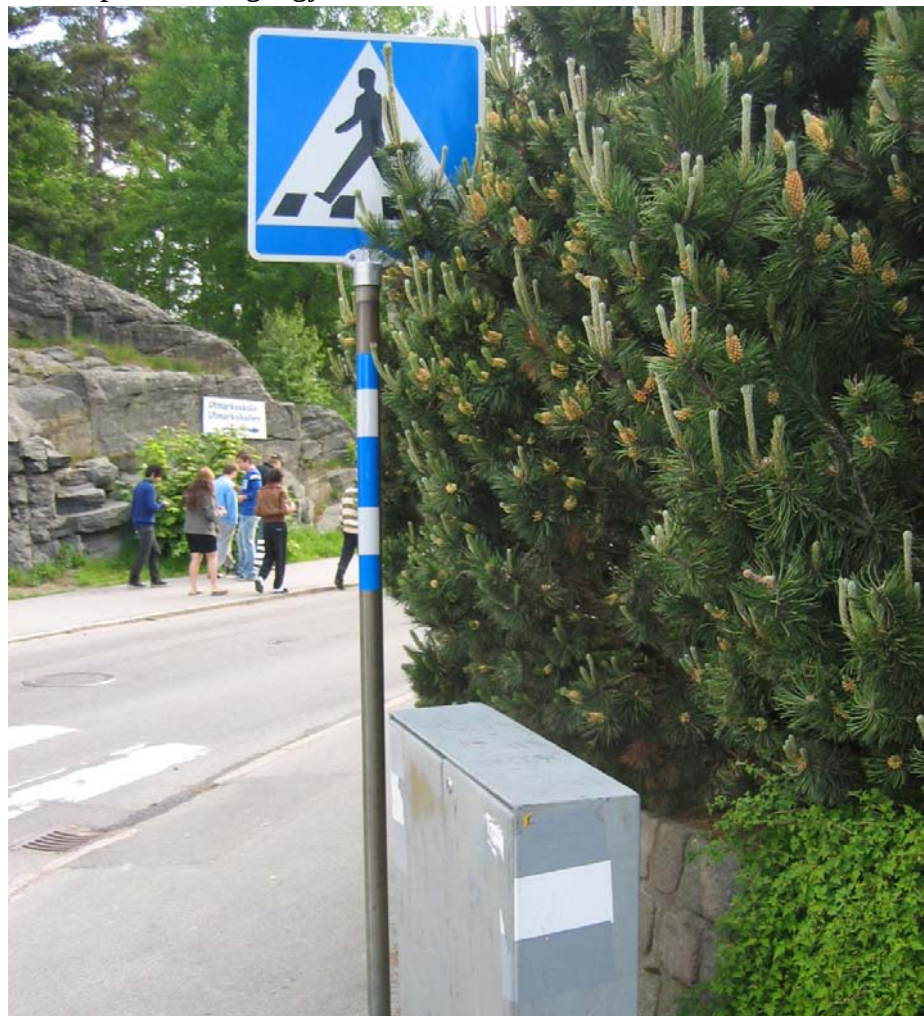
Bilden från Januarigatan visar ett exempel där stolpen för övergångsstället markerats i blå/vitt och elskåpet med grå/vit markering på elskåpet. Det är viktigt att markeringarna appliceras med stor noggrannhet för att inte upplevas som störande. Markeringen på elskåpet som är slarvigt utförd visar en prototyp av ljusgrå markering.

Inom Kolla-projektet används två typer av kontrastmarkeringar som standard för markering av stolpar. Den blå-vita markeringen används på stolpar till vägmärken och ute i trafikmiljön medan den grå-vita sätts på hinder i gångtan.

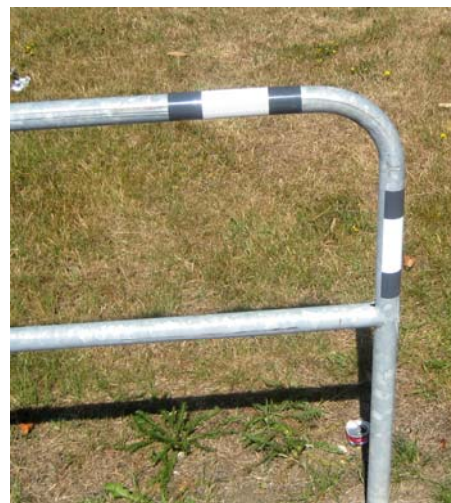
Bågräcken är ett vanligt hinder på gångvägar markeras i det övre hörnet enligt bild ovan.

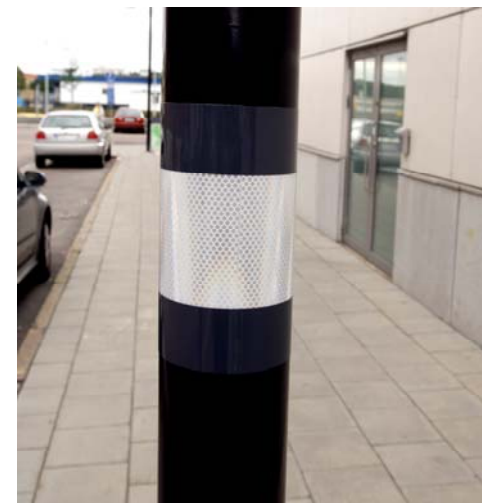
Stolpar i gångväg markeras med mörkgrå/reflexvit tape som i bilden ovan från Kämpegatan.

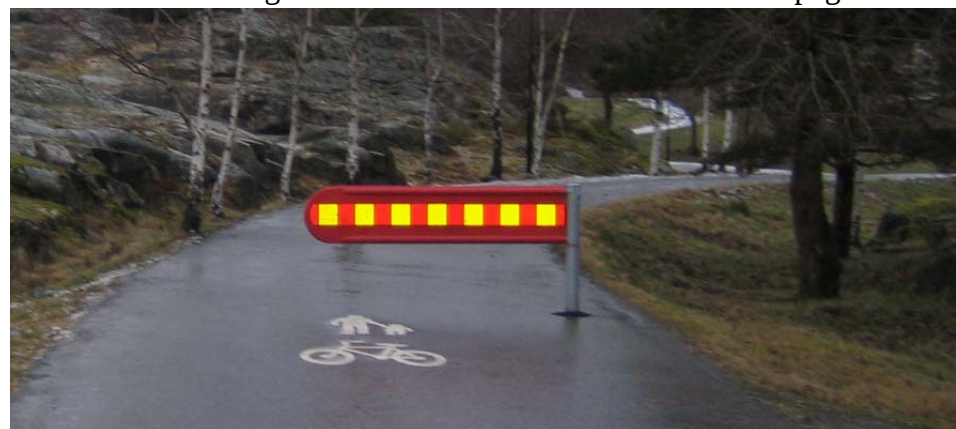
Enligt Trafikkontorets policy för utformning av cykelbanor tillåts inte längre rörbågar och betonghinder som hastighetsdämpande åtgärder för mopedtrafik. De svängbara bommar som förordas som alternativ är tydligt markerade och ger tillräcklig passagebredd för rörelsehindrade.

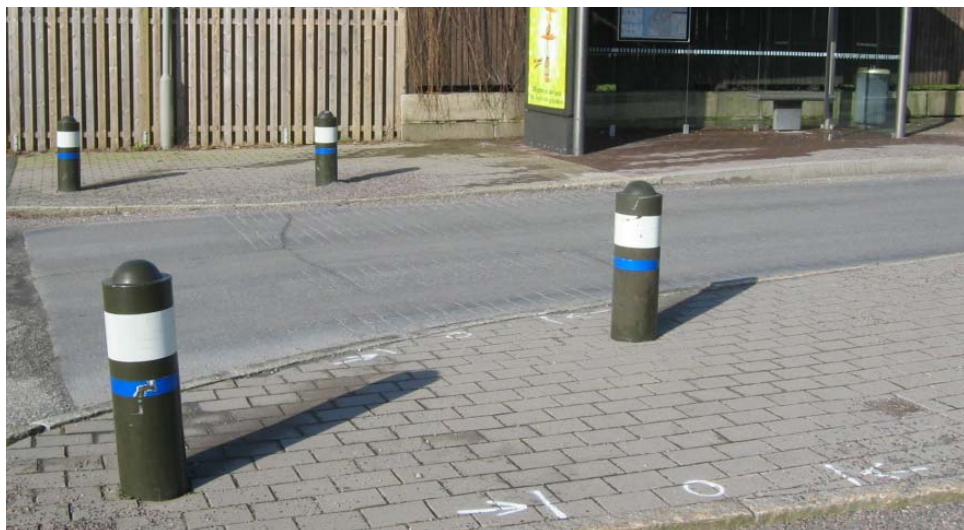
Pollarna vid hållplats Kaprifolgatan fungerar som riktningsgivare tvärs körbanan. Den mörkgröna färgen kontrasterar mot markbeläggningen.

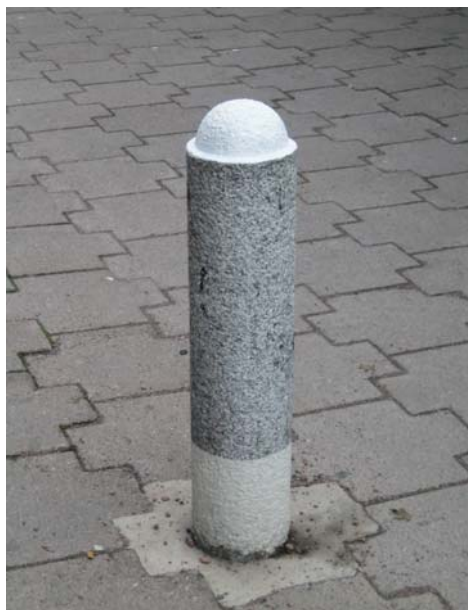
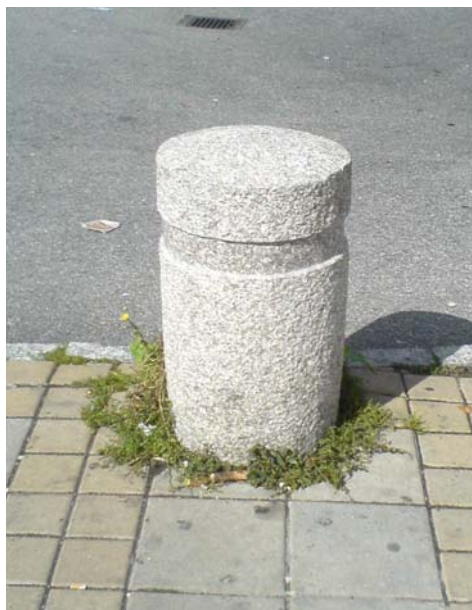
Bilderna visar två pollare på Selma Lagerlöfs torg där den vänstra markerats med färg i efterhand och den högra är av ljus granit som när anläggningen var ny kontrasterade mot den omgivande markbeläggningen som ljusnat med åren. Reflexmarkering saknas.

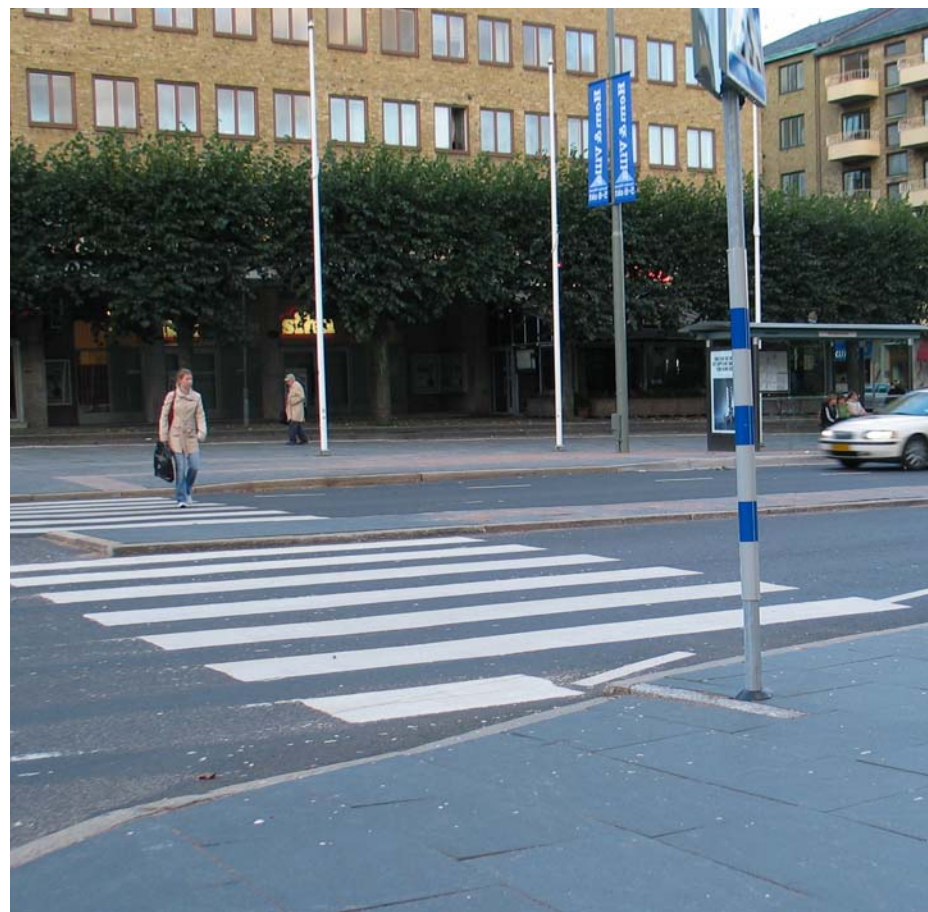
På skyltstolpen till övergångsstället vid Götaplatsen har reflexrör monterats istället för tapemarkering. Åtgärden ger ett permanent intryck men är för dyr att använda som standardåtgärd. Reflexrör finns endast tillgängligt för skyltstolpar av standarddimension.

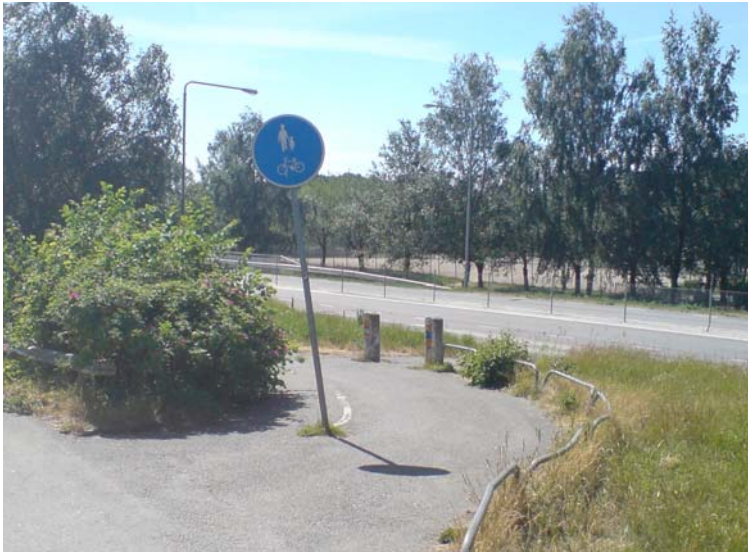
Stolpen i cykelbanan utgör ett hinder både för cyklister och funktionshindrade. Principen är att inga hinder ska finnas på cykelbanorna. I aktuellt fall blir åtgärden att flytta stolpen.

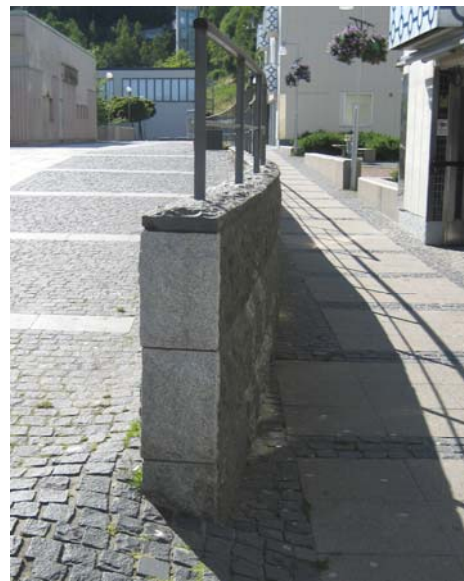
Här har murens kortsida markerats med ett ljusare stenmaterial vilket är elegant men åtgärden ger inte tillräcklig kontrastskillnad, Bergsjö centrum.

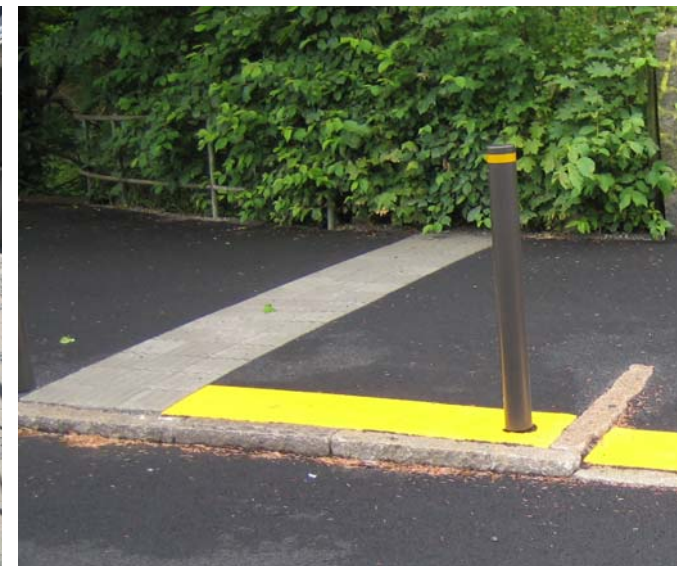
Den från och med 2008 antagna standarden för passager över spårområden innebär att pollare markeras i fabrik och att gräns mot spårområde gulmarkeras med färgmassa. Bilden kommer från spårvagnshållplats Ekmanska.

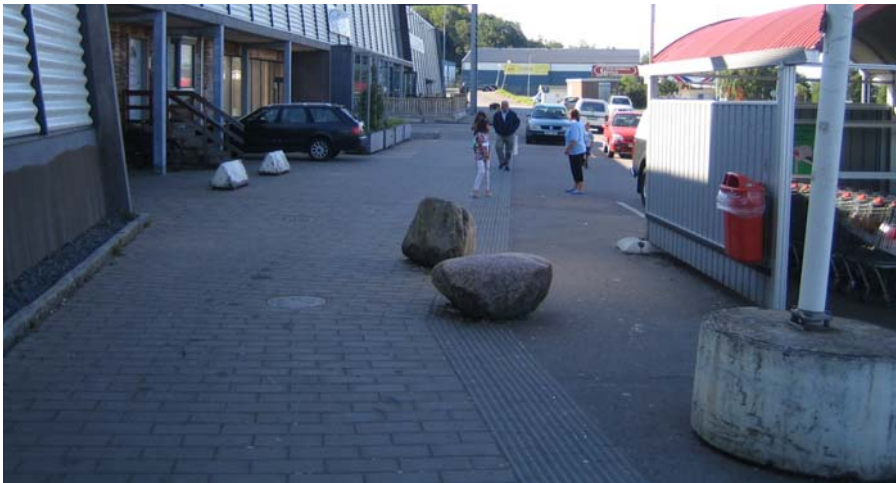
Ett exempel på problematik som kan uppstå när förvaltaren av en yta inte förstått syftet med ledstråket för synskadade. Att hindra biltrafiken bör istället ske vid gränsen mellan gång och köryta.

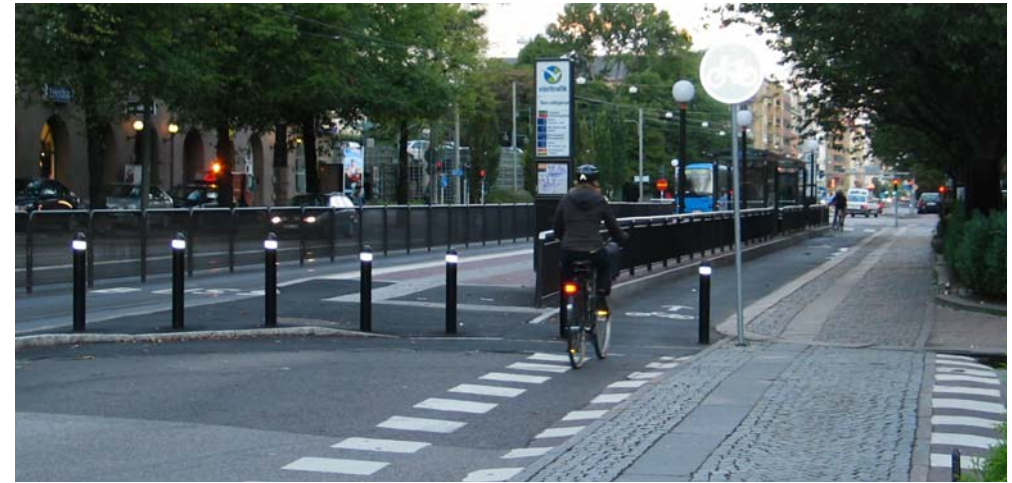
Vid ombyggnad av gc-banan i anslutning till KOLLA -projektets ombyggnad av hållplats Berzeliigatan markerades körbanans slut med pollare där reflekterande kontrastmarkering påförts i fabriken.

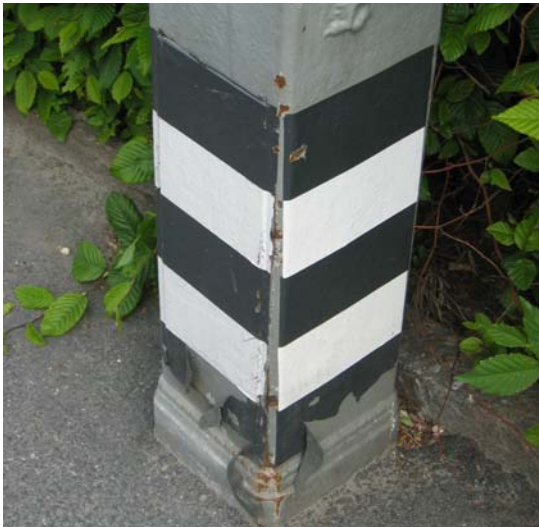
Kontrasttejp fäster dåligt på äldre belysningsstolpar med ojämn yta. För bästa fäste bör markeringarna sättas med överlappning runt hela stolpen så att de fäster mot varandra.

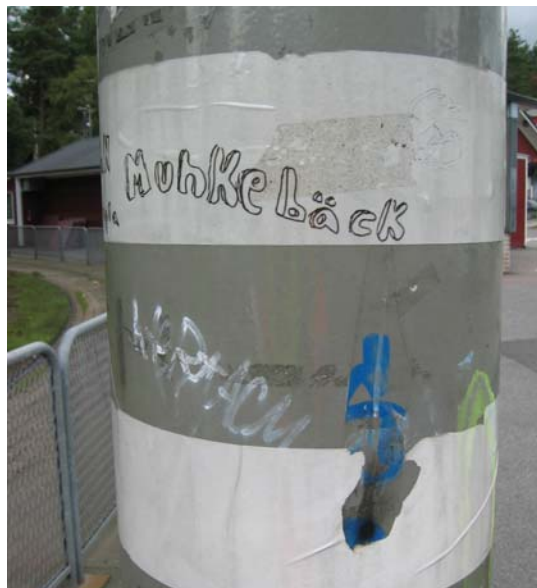
Skadegörelse och klotter försämrar den ljusreflekterande förmågan.

Klotter och skadegörelse av markeringarna är vanligt förekommande vilket sänker helhetsintrycket.

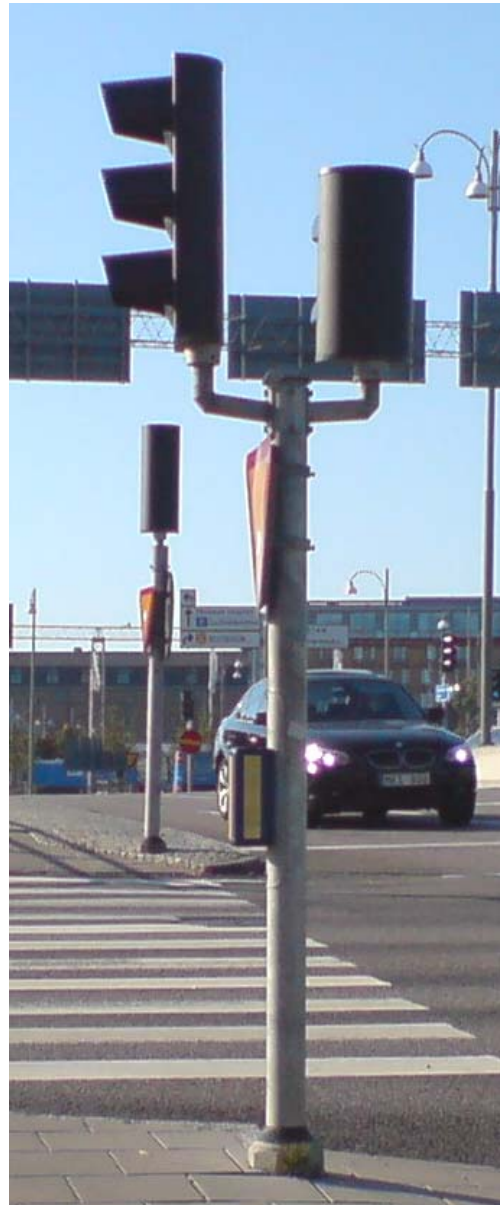
Väjningstavlan på signalstolpen är ett typiskt exempel på enkelt avhjälpt hinder där väjningsskylten kan flyttas upp på konsol intill lyktorna

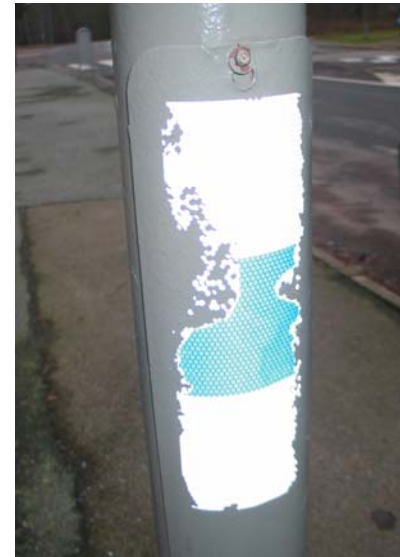
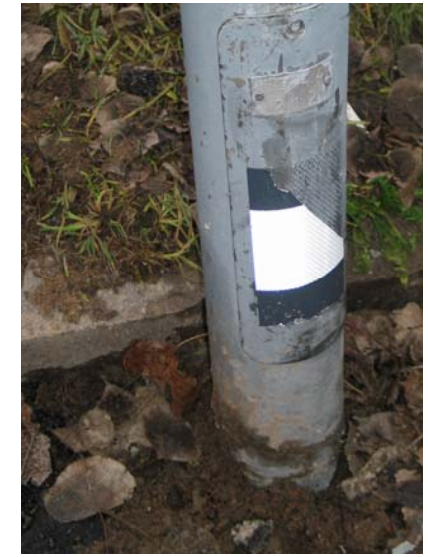
Bilderna ovan visar två stolpar med 6 månader gammal kontrastmarkering. I den vänstra bilden har markeringen applicerats på en nymålad stolpe medan högra bilden visar markering på en gammal galvaniserad stolpe. Trots att ytorna tvättats med spritlösning och värmts med gasolbrännare för att vara helt torra vid appliceringen håller tejp inte måttet.

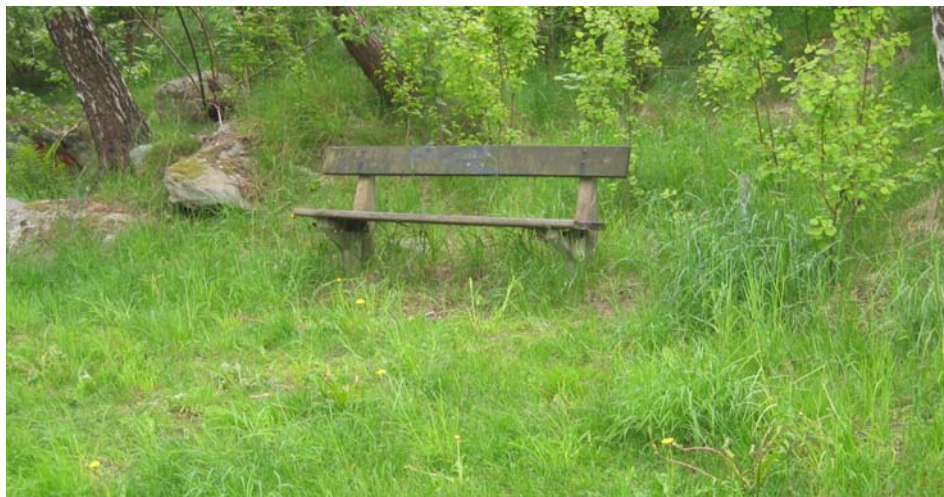
Bänkar vid platser skyddade från vind en bit ut i terrängen är en vanlig syn längs gångvägarna. Både underhållet och tillgängligheten brister allt för ofta.

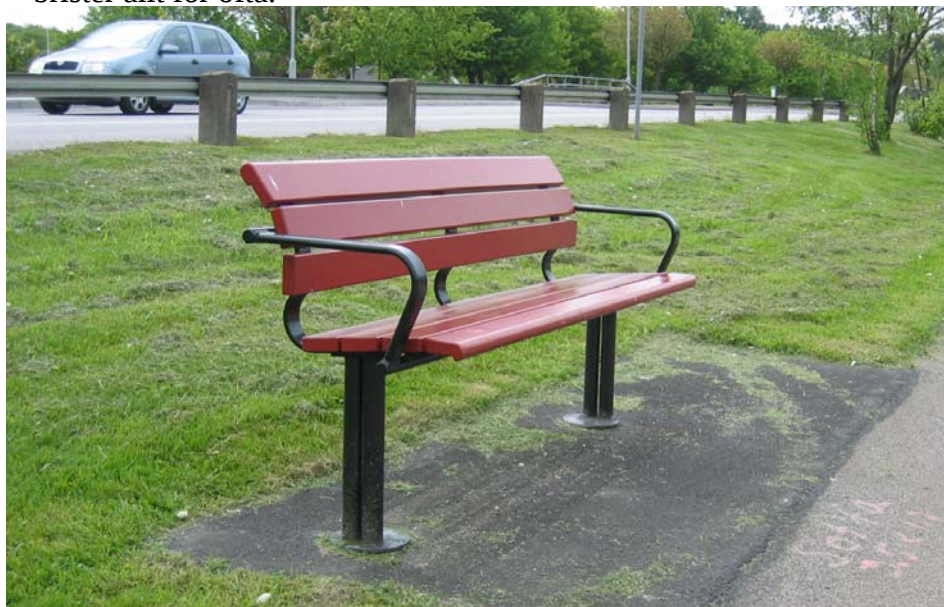
Ovan visas ett exempel på parksoffa som används som standard längs prioriterade gångstråk. Soffan placeras i direkt anslutning till gångstråket har både ryggstöd och armstöd samt monteras med något högre sitthöjd optimerad för äldre. Den hårdgjorda ytan intill bänken ger plats för rullstol, rollator eller barnvagn.

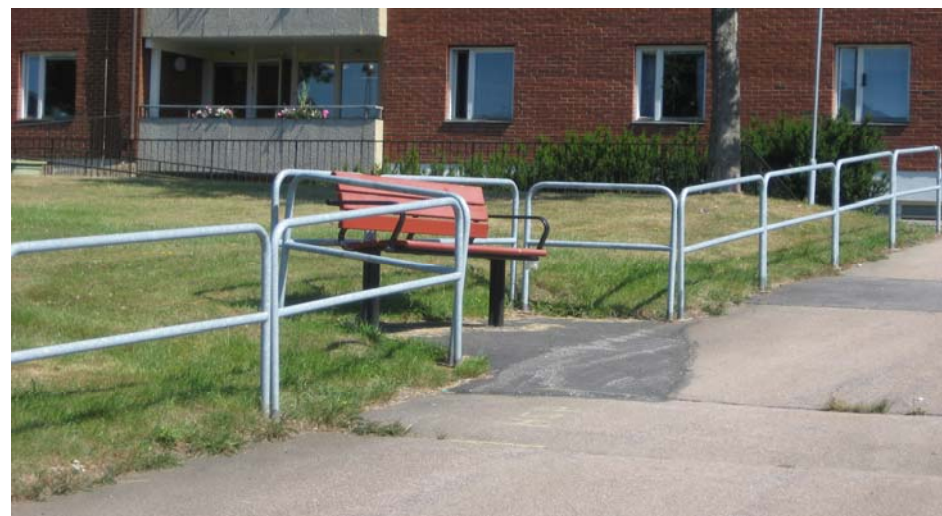
Det är inte nödvändigt att fortsätta med räcket bakom bänken om det inte finns stor nivåskillnad bakom soffan och räcket därför är motiverat som fallskydd.

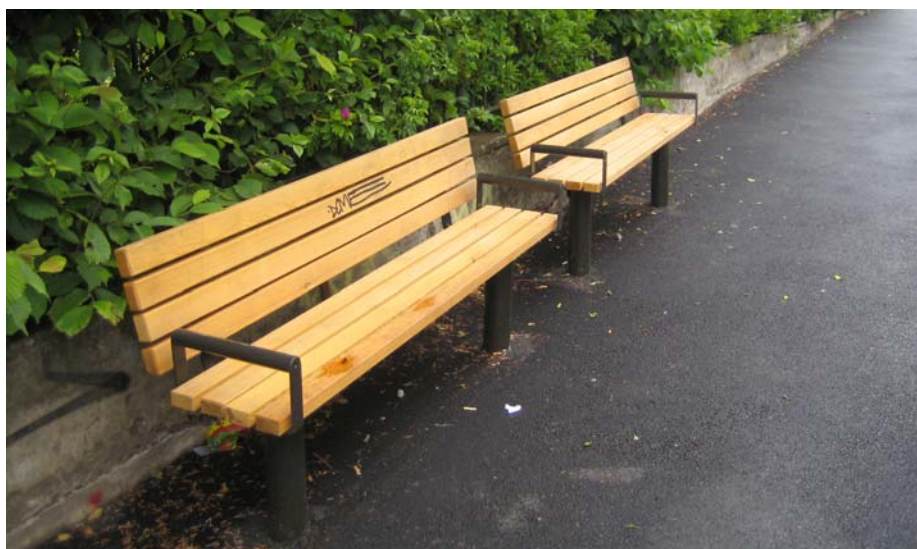
Västtrafik har kompletterat befintliga hållplatsbänkar med ryggstöd i efterhand.

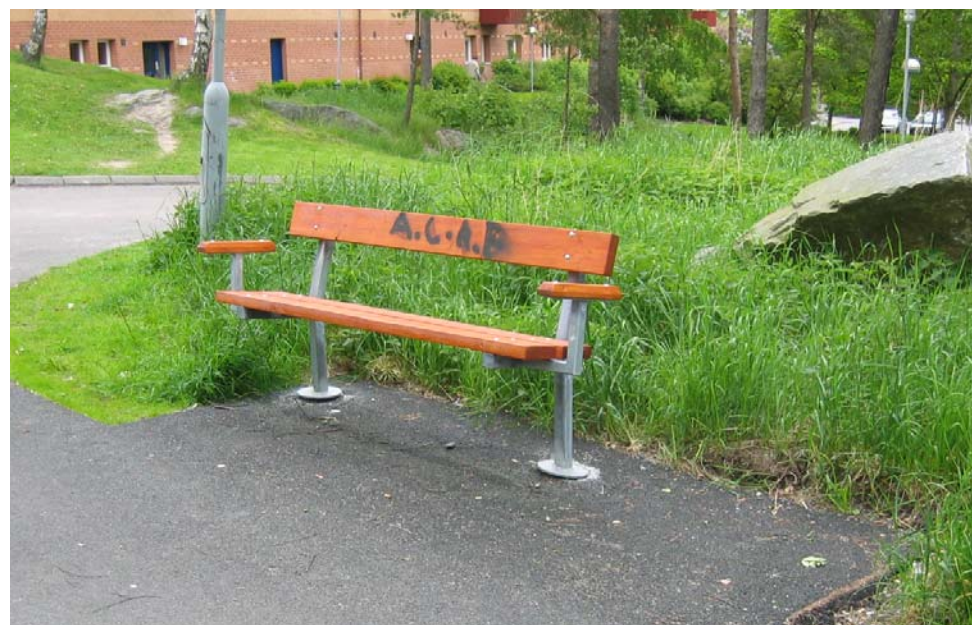
”Axel” är en enkel soffa som tillverkas av Park- och naturförvaltningen.
