**ENKELT AVHJÄLPTA HINDER I PRAKTIKEN**

**Göteborgs Stad**  
Trafikkontoret

Rapporten "Enkelt avhjälptra hinder i praktiken" består av två delar och redovisar i första delen Trafikkontorets tolkningar av föreskrifterna. Den andra delen är en exempelsamling med ett urval av praktiska erfarenheter från hundratals åtgärder.

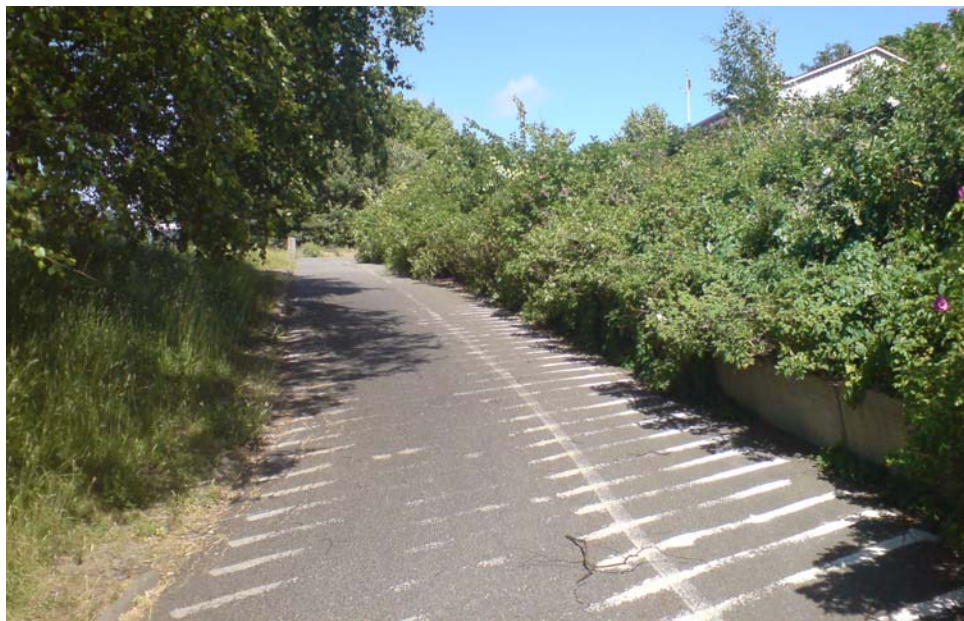
Här krävs omfattande underhållsarbete. Stödmuren har delvis brustit och vägmarkeringen som delar upp gång och cykelbanan är både sliten och svårtolkad. Gångvägen utgör primärt gångstråk till en anpassad hållplats varför det är lämpligt att komplettera gångbanan med räcke. Kravet på fri kvarvarande bredd 2 m och hinderfri cykelbana gör det lämpligt att byta plats på uppdelningen så att gångbanan istället hamnar till vänster i bild med ett räcke i gränsen mot gräsytan.

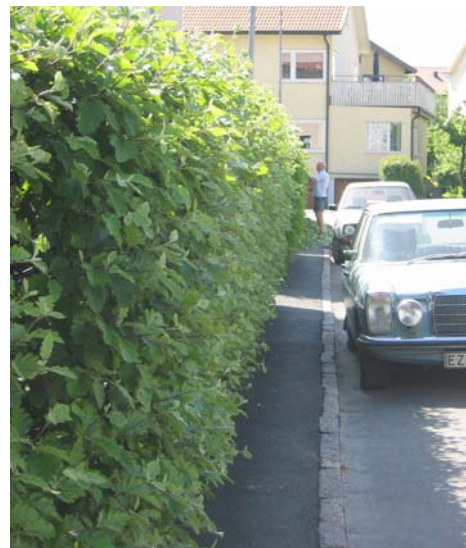
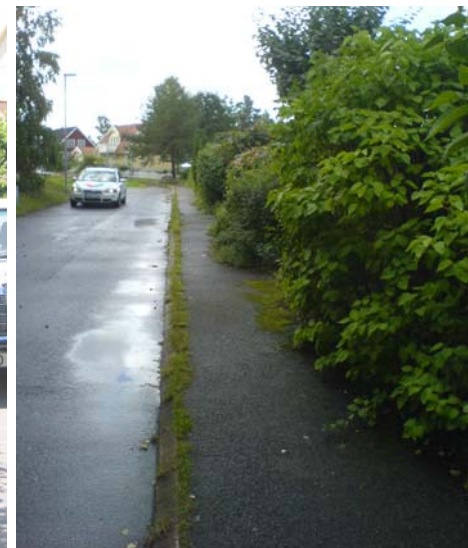
Privata fastighetsägare bär ansvar för att trottoaren hålls fri från vegetation som kan utgöra hinder t ex för synskadade som passerar. Förutsättningarna för ett gott resultat varierar. Bilden till vänster visar en fastighetsägare i Kålltorp som gör sitt bästa på en gata med mycket smal gångbana medan det i högra bilden göms en gångbana av standardbredd bakom vildvuxna buskage.

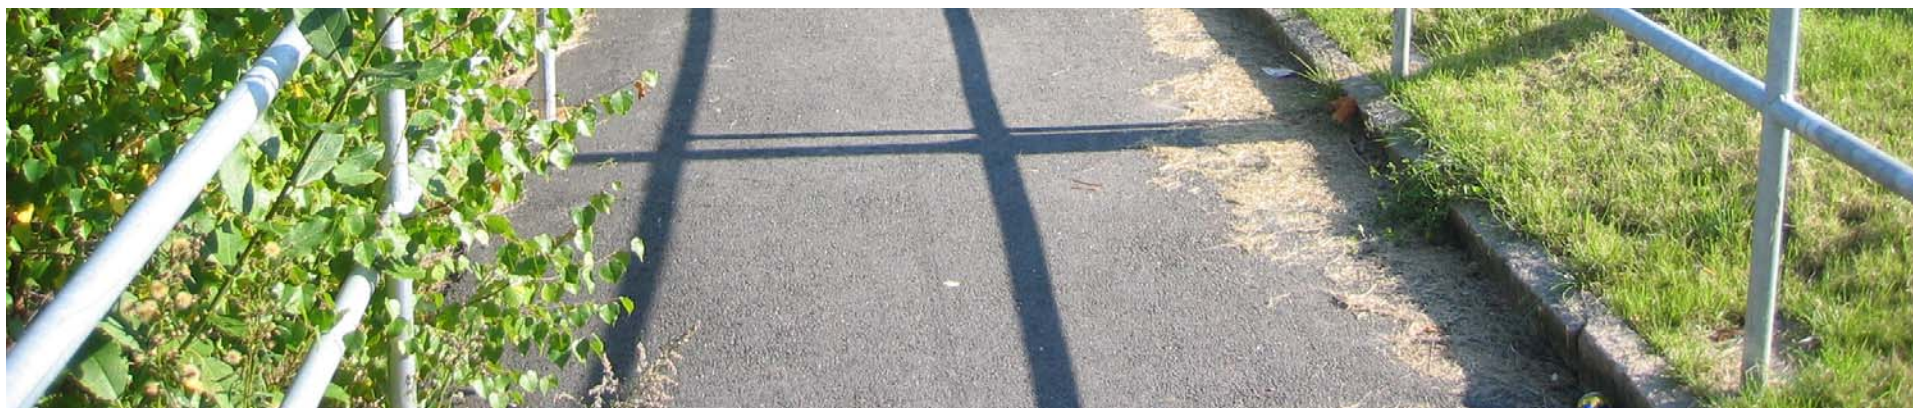
Att röja etablerad vegetation genom att klippa ner buskage är en kortsiktig lösning där växtkraften i etablerade rötter ger mängder av skott.

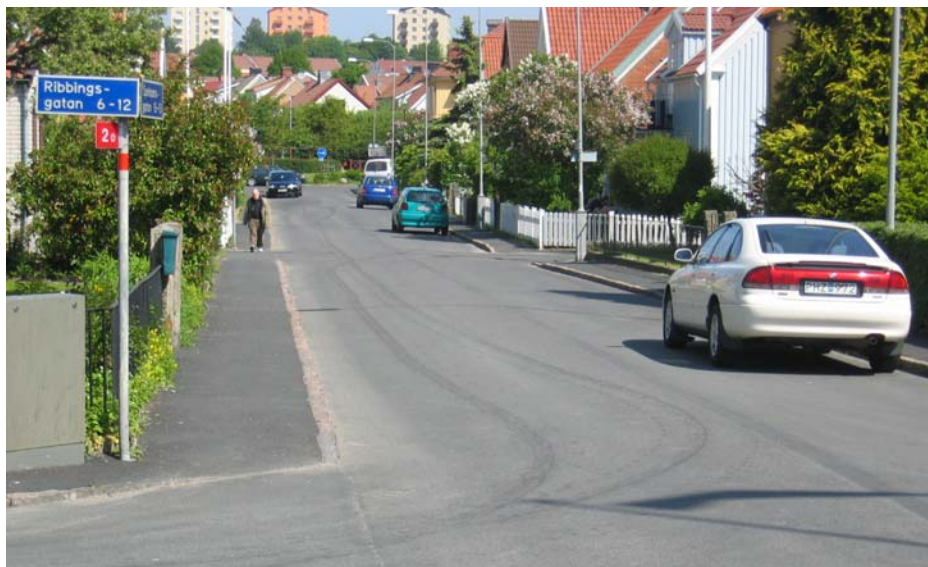
I samband med underhållsbeläggning av körbanor och gångbanor i Kålltorp sänktes samtliga kantstöd mot anslutande lokalgator. Gångbanan behåller sin befintliga bredd men asfalteras om och kantstenarna tas bort i korsningspunkterna. I vissa fall har avfasningen gjorts med huggning av sten men vi förordar alternativet att ta bort kantstenen helt på gångbanans kortsida och doppa anslutande stenar enligt bilden ovan.

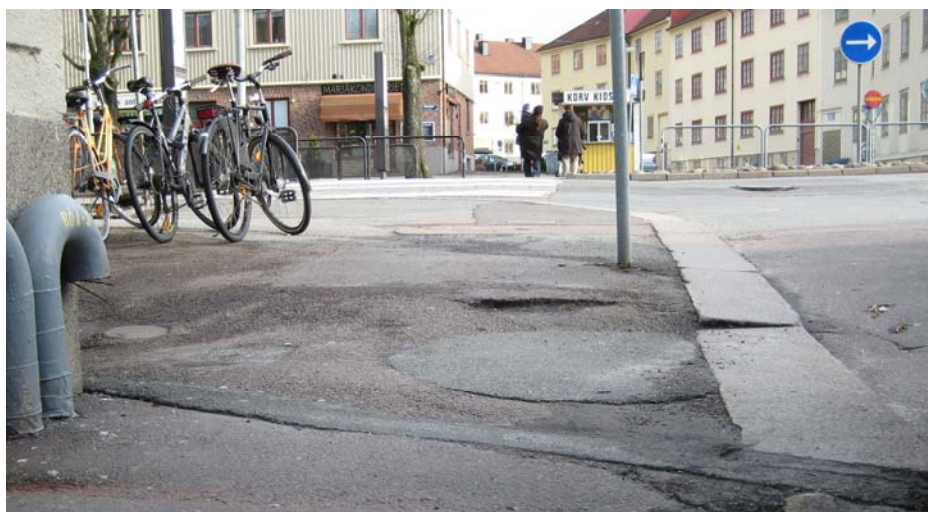
Bilden ovan från Svanebäcksgatan visar ett alltför vanligt exempel på bristande beläggningsstandard.

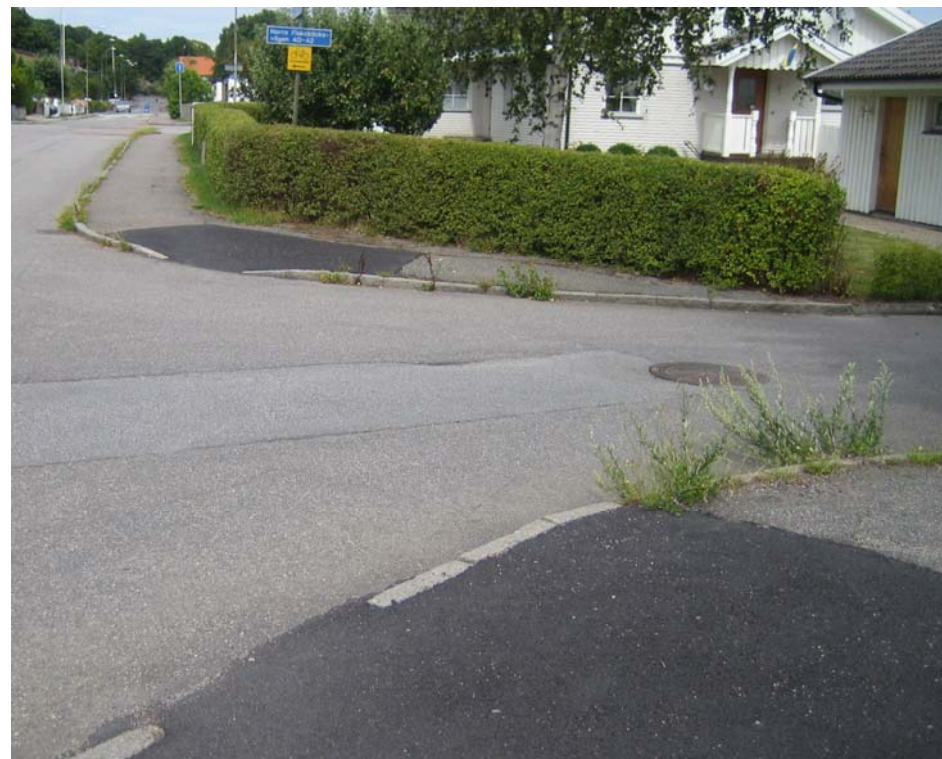
Exempel på åtgärd av gångpassager med ambition att följa modultänkandet där hela gångbanebredden åtgärdas så att de kan ligga kvar vid kommande beläggningsarbeten.

- 1 Överlämna underlag (inventerade hinder) för planering av beläggningsprogram.
- 2 Använda modultänkandet i åtgärd av enkelt avhjälpta hinder så att de utförs med en sådan kvalitetsnivå att de kan ligga kvar när omgivande ytor rustas upp.
